## FICHA DE CAMPO

**MD\_ÁguaFria\_183\_AS\_JP\_\_8**

**Local com histórico de movimento de massa.**

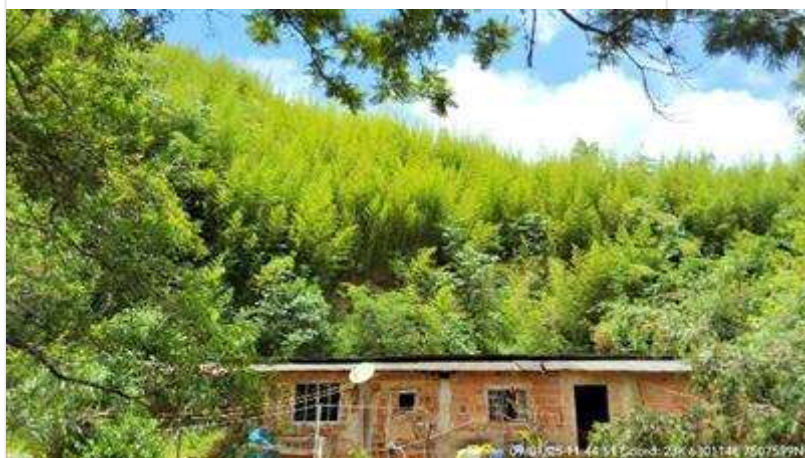
Foto1

**Solo grampeado com face verde**

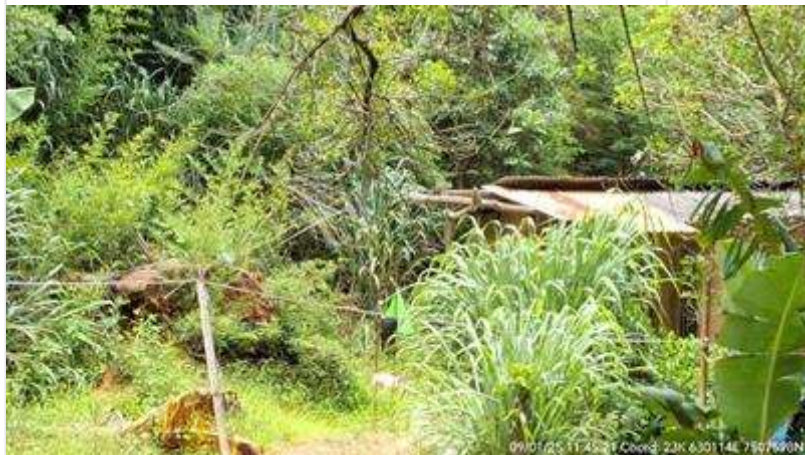
Foto2

**Muro de concreto armado estaqueado**

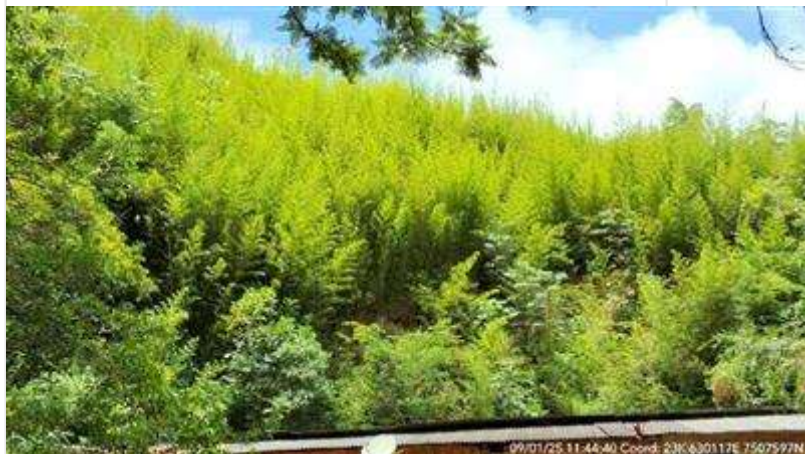
Foto3

**Vigotas Estaqueadas**
