## FICHA DE CAMPO

**MD\_ÁguaFria\_183\_AS\_JP\_\_9**

**Moradias à jusante de talude de corte com múltiplos movimentos.**

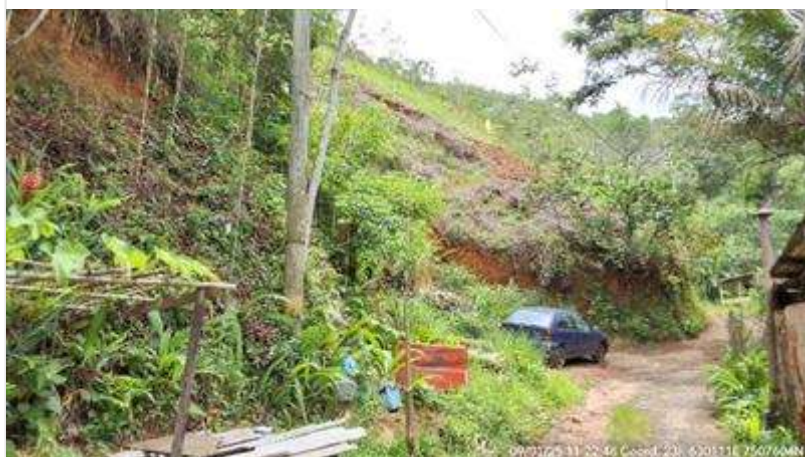
Foto1

**Encosta**

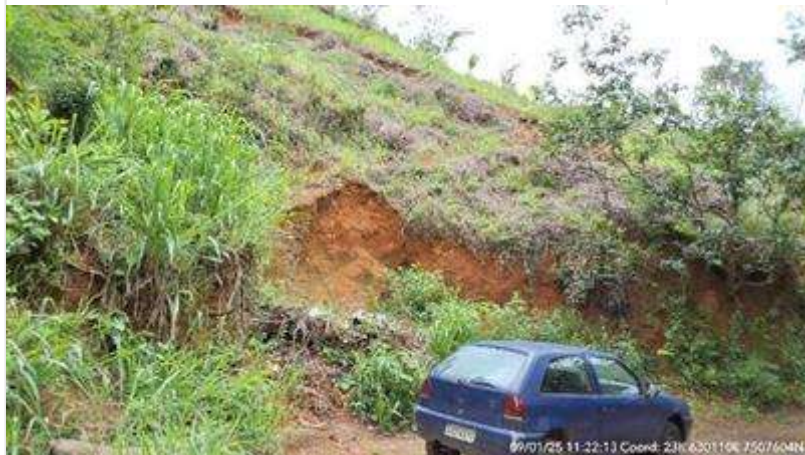
Foto2

**Vigotas Estaqueadas**

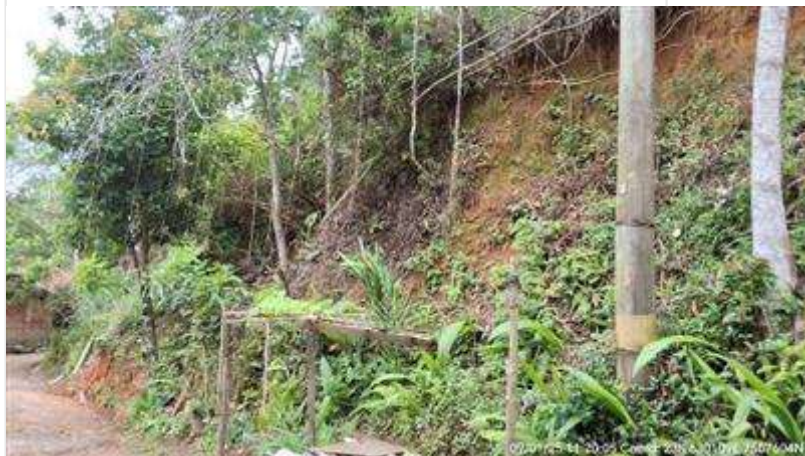
Foto3

**Muro de Concreto Armado**

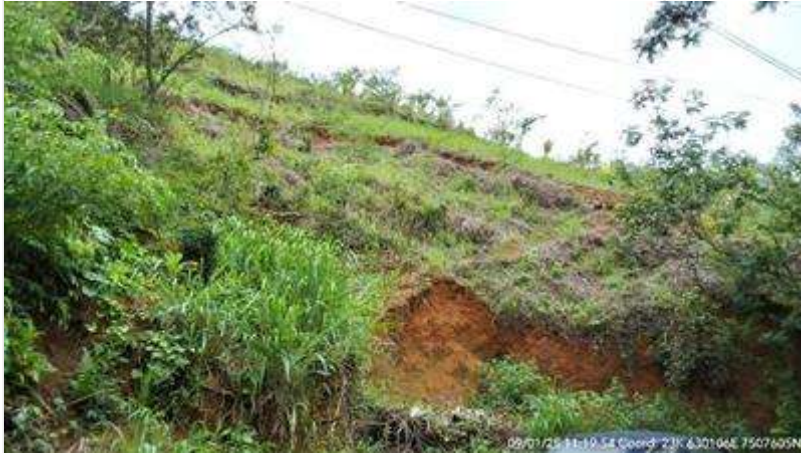
Foto4

**Solo Grampeado Com Face Verde**
