## FICHA DE CAMPO

**Apr 15, 2025, 1:53:51 PM**

**MD\_ÁguaFria\_183\_JP\_TS\_\_10**

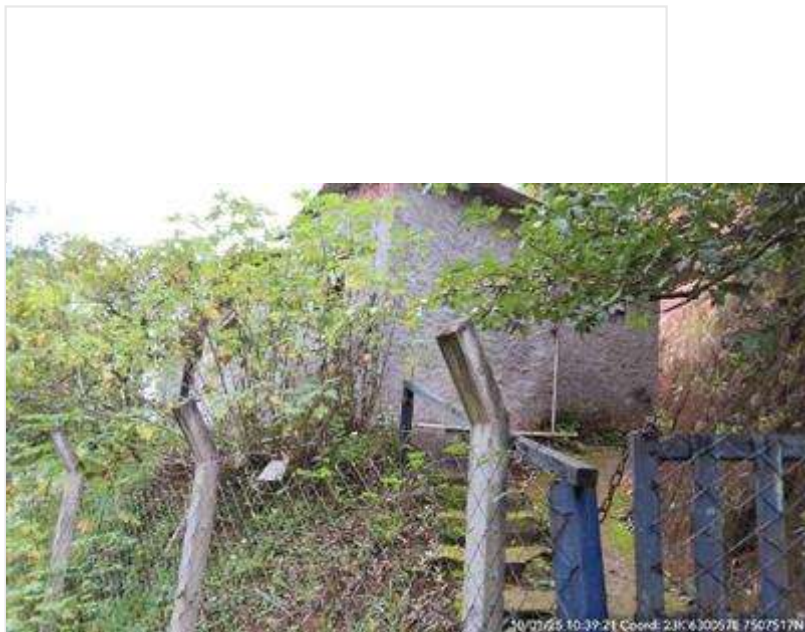
Foto1

**Muro em 2 patamares atrás da moradia. Moradia encaixada em talude de corte e aterro.**

**Moradia em risco**
