## FICHA DE CAMPO

**MD\_ÁguaFria\_183\_JP\_TS\_\_2**

**Setor com mobilização de material.**

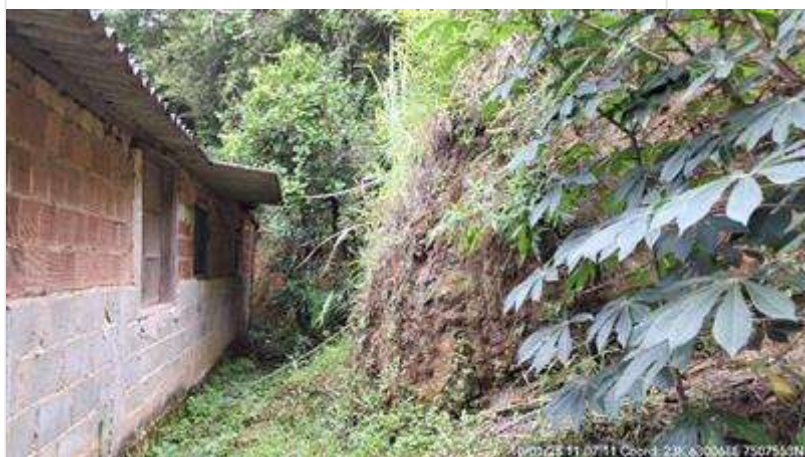
Foto1

**Foto do muro de concreto armado chumbado**

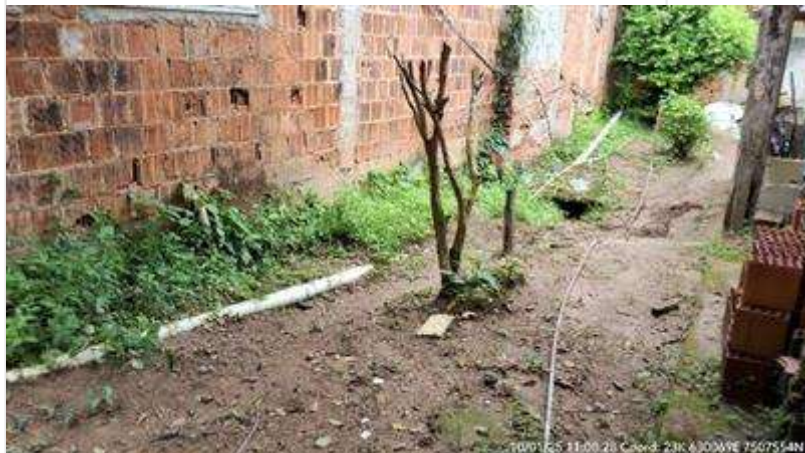
## Foto2

**Canaleta**

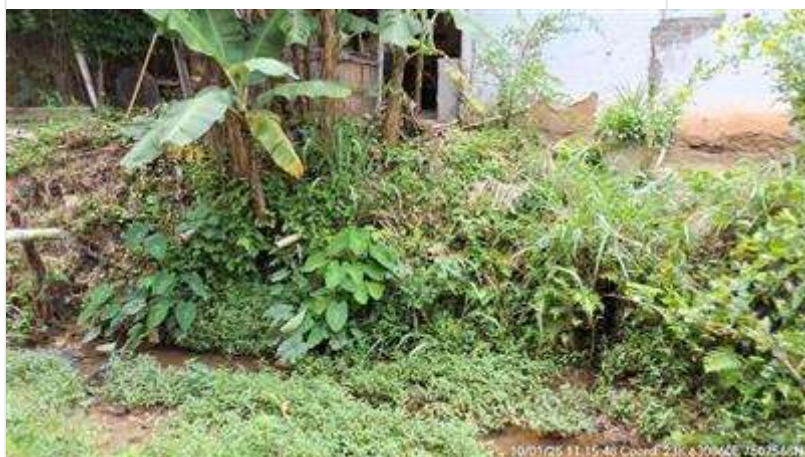
## Foto3

**Foto do muro de gabião**
