## FICHA DE CAMPO

**MD\_ÁguaFria\_183\_JP\_TS\_\_5**

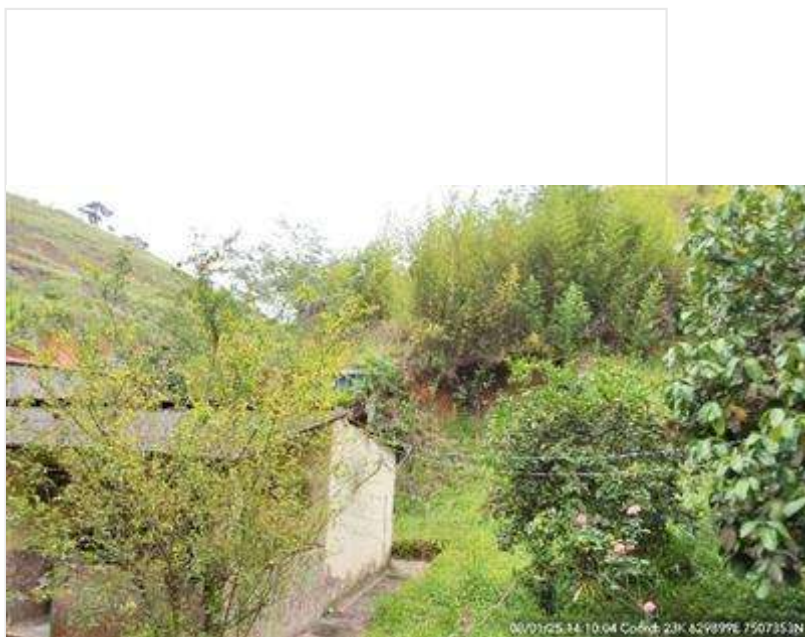
Foto1

**Muro de Concreto Armado Estaqueado**

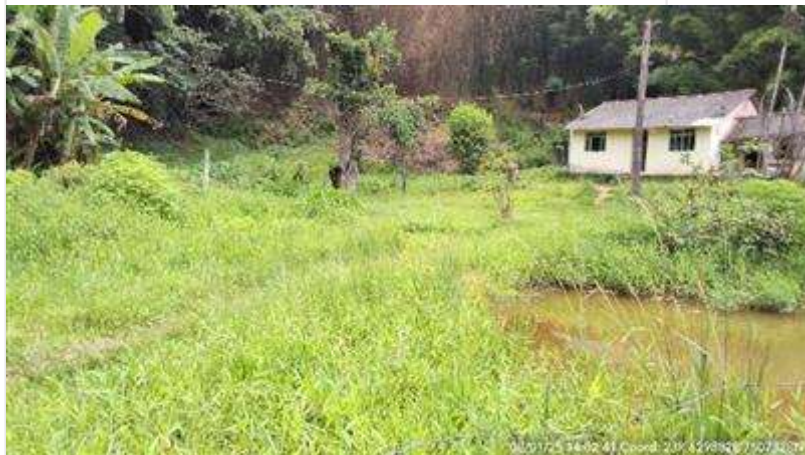
## Foto2

**Canaleta**

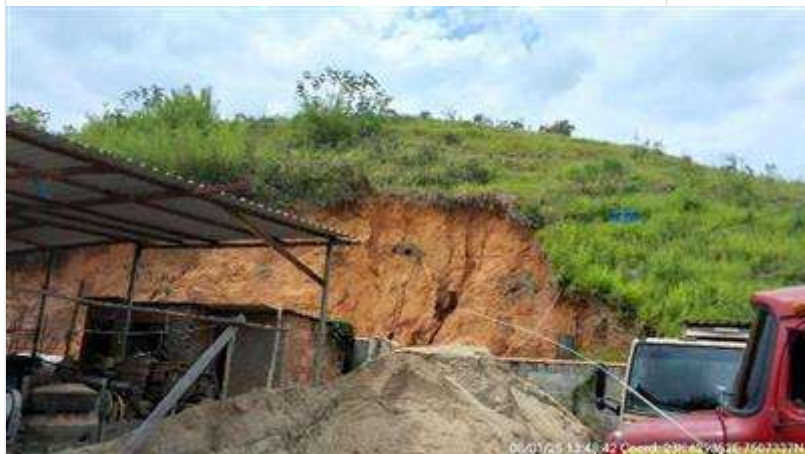
## Foto3

**Vigotas Estaqueadas**

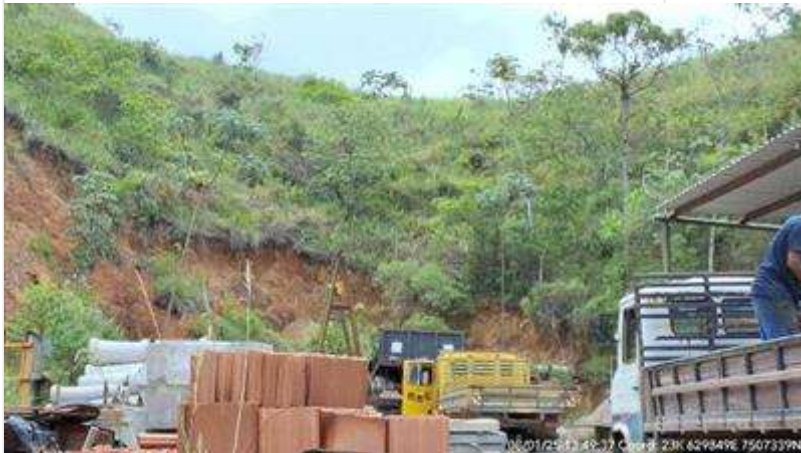
Foto4

**Escada Hidraulica**
