## FICHA DE CAMPO

**MD\_ÁguaFria\_183\_JP\_TS\_\_6**

**Cicatriz à montante da moradia.**

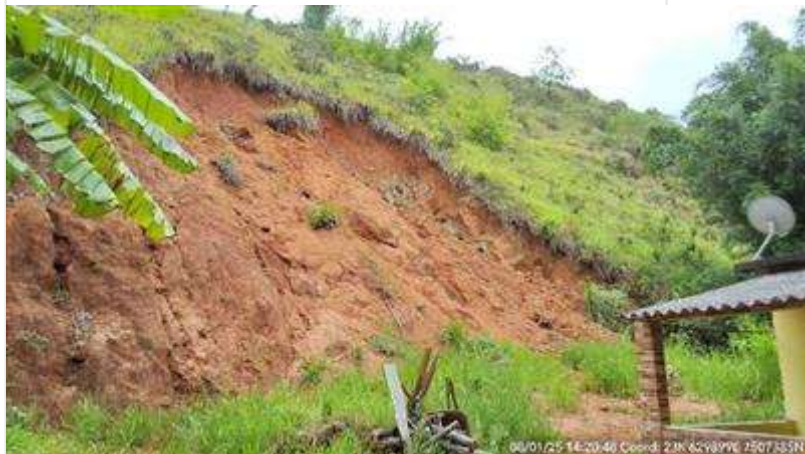
Foto1

**Vigotas Estaqueadas**

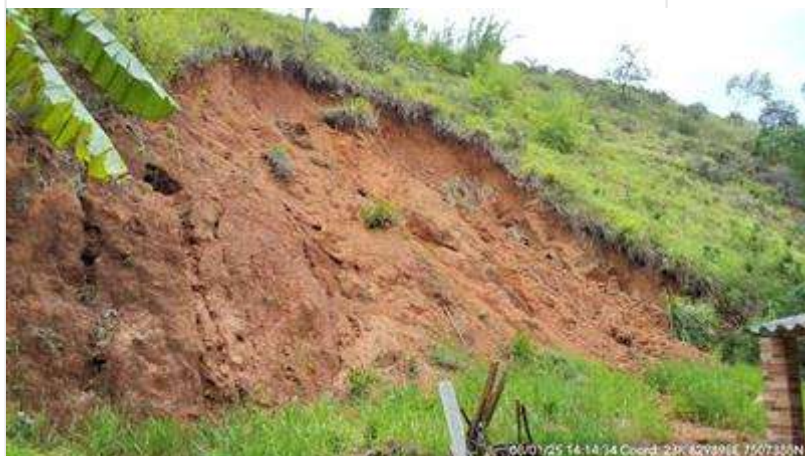
Foto2

**Solo grampeado com face verde**

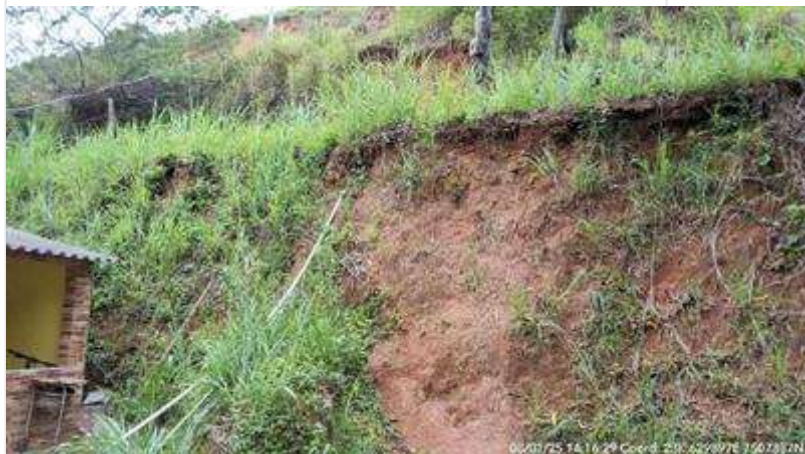
Foto4

**Foto Cortina Atirantada Estaqueada**
