## FICHA DE CAMPO

**MD\_ÁguaFria\_183\_JP\_TS\_\_8**

**Local com mobilização de material. Moradia encaixada em talude de corte íngreme, à jusante da via.**

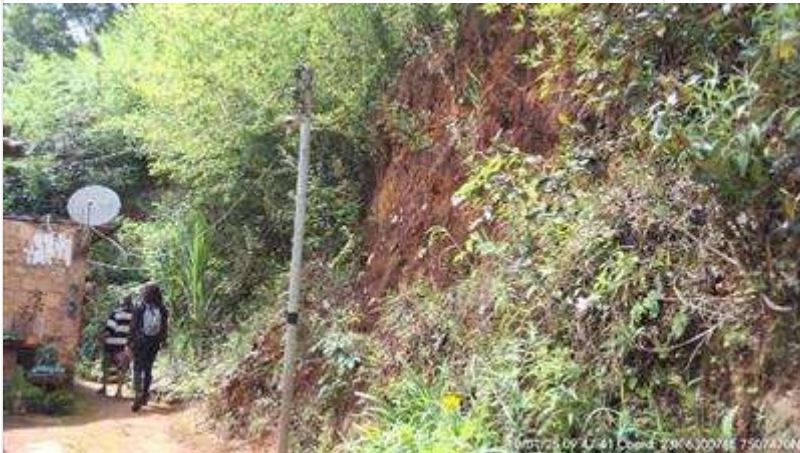
## Foto1

**Cortina Atirantada Estaqueada**

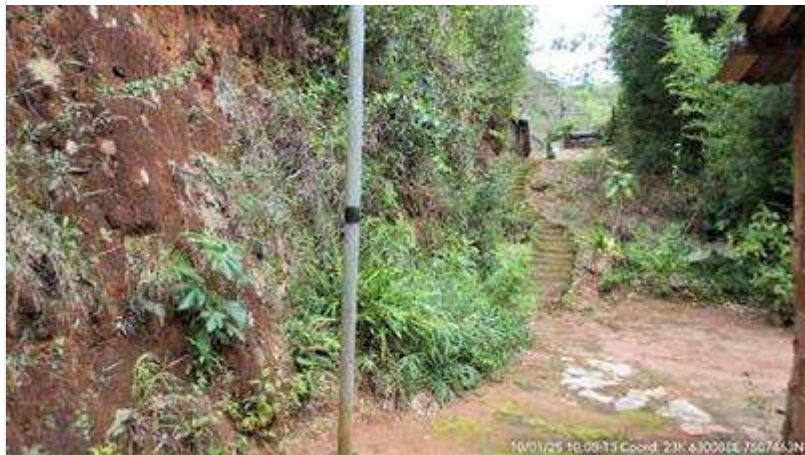
## Foto2

**Canaleta**

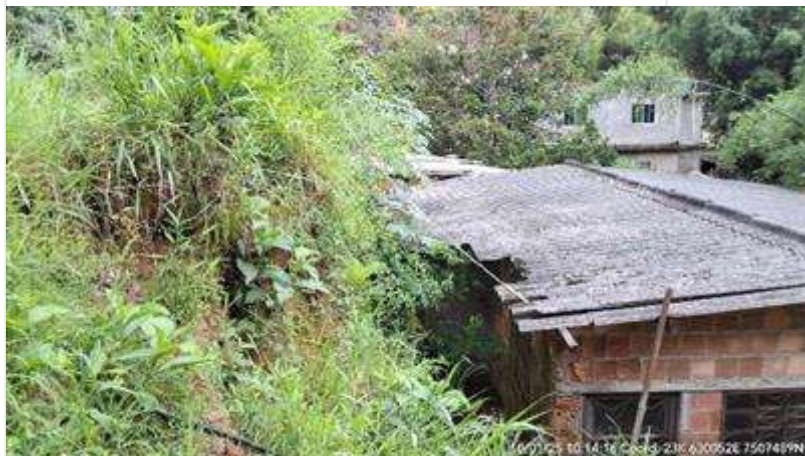
## Foto3

**Talude e Casa**
