## FICHA DE CAMPO

**MD\_ÁguaFria\_183\_JP\_TS\_\_9**

**Moradias encaixadas em talude de corte, construídas acima de aterro mal compactado e com processos erosivos na base devido à passagem de um rio.**

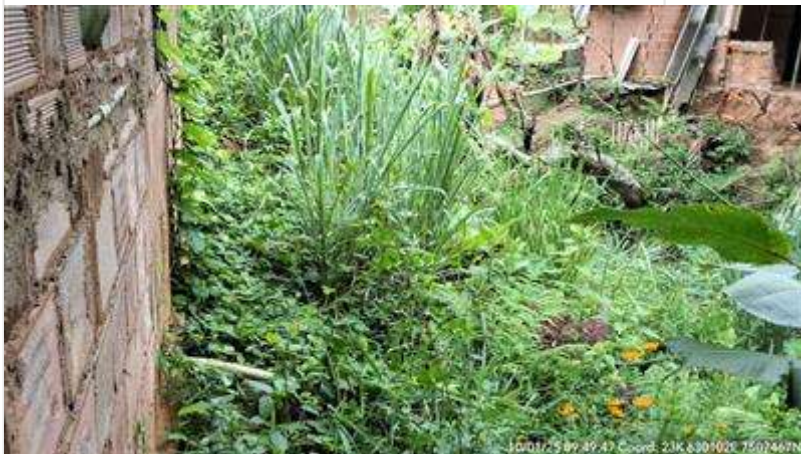
## Foto1

**Muro de Gabião**

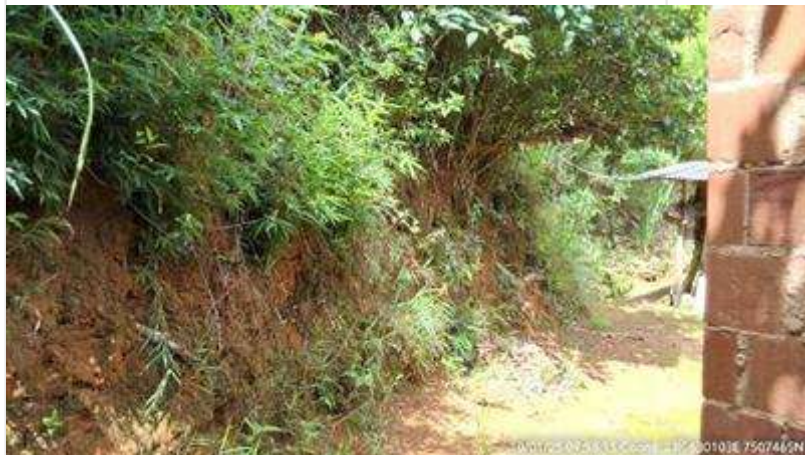
Foto2

**Muro de concreto armado estaqueado**

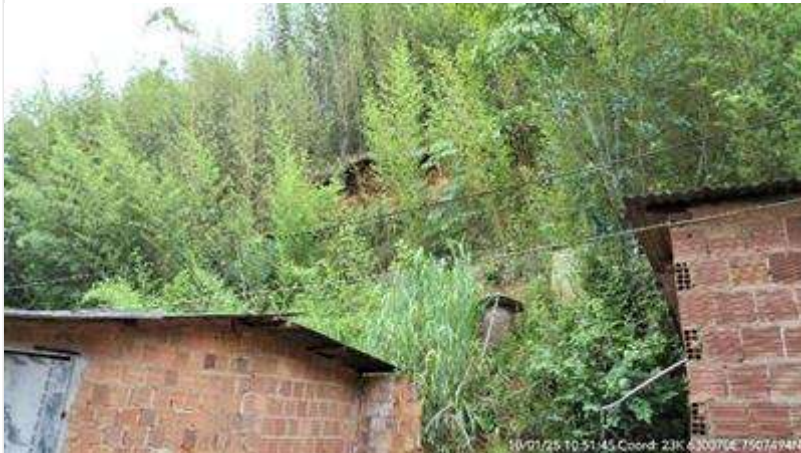
Foto4

**Solo grampeado com face verde**
