## FICHA DE CAMPO

**Marcela Strongylis**

**MD\_Centro\_182\_BC\_DS\_TS\_1**

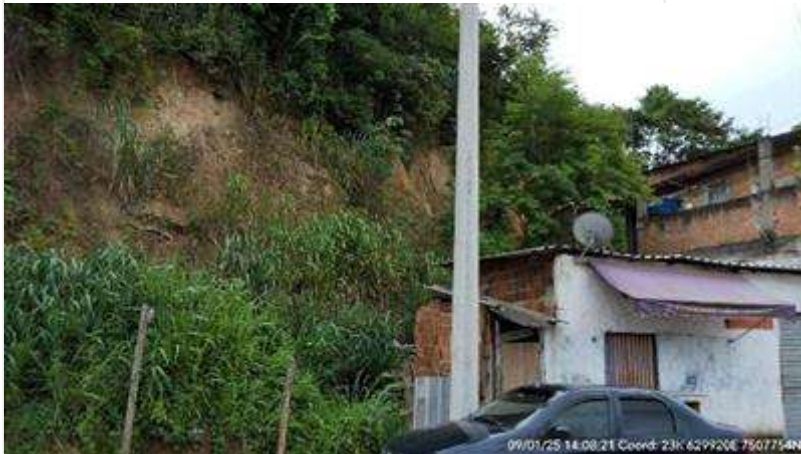
## Foto1

**Moradias encaixadas em talude de corte com sinais de movimentação.**

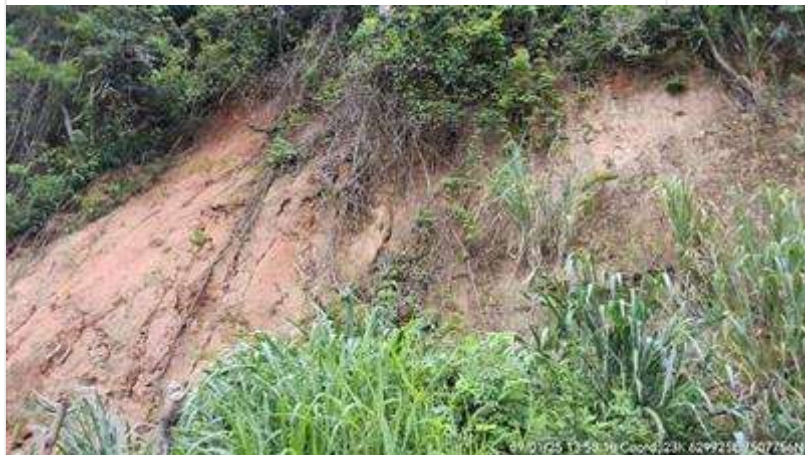
## Foto2

**Solo grampeado com face verde**

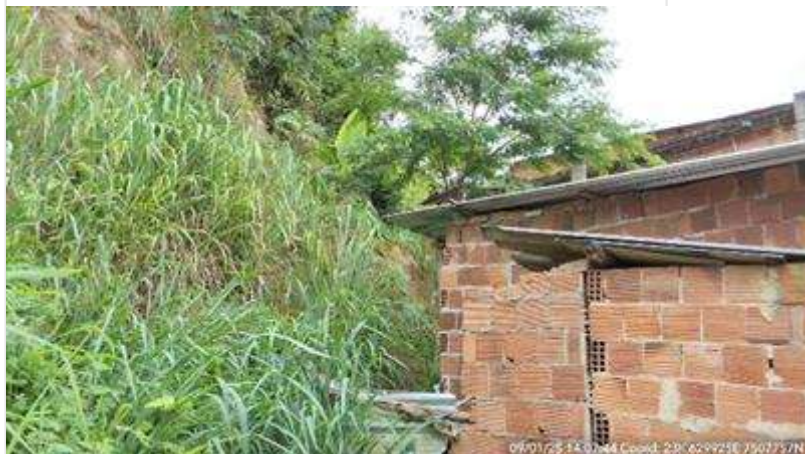
## Foto3

**Muro de concreto armado chumbado**
