| DOCUMENTO: | <b>Relatório Técnico</b> | DATA.:<br>08/01/2022 | PÁG.:<br>1 / 7 |
| TÍTULO: | Avaliação de Risco a Escorregamentos em 1 ponto no Município de Barra Mansa | MUNICÍPIO: | Barra Mansa |

## 2. Rua Major José Bento, Bairro Vila Coringa (Coordenadas *Datum* WGS84 22°32'16"S / 44°10'37"W)

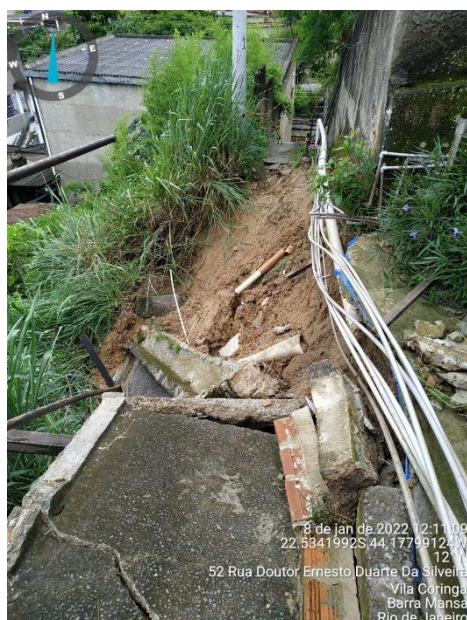
Na presente vistoria, foram observados indícios de movimentação ou de evolução do processo de instabilidade na encosta (figura 2), identificados através de trincas ao longo da servidão (figura 3) com aproximadamente 20m de extensão no meio do talude e a jusante das residências nº 01 e nº 22, algumas rachaduras também foram identificadas nas edificações em risco. O deslizamento ocorreu a jusante da casa nº 01, de solo residual maduro, com 05m de extensão e altura de aproximadamente 10m, onde a referida casa encontra-se na crista do talude de corte.

Figura 2: deslizamento recente.

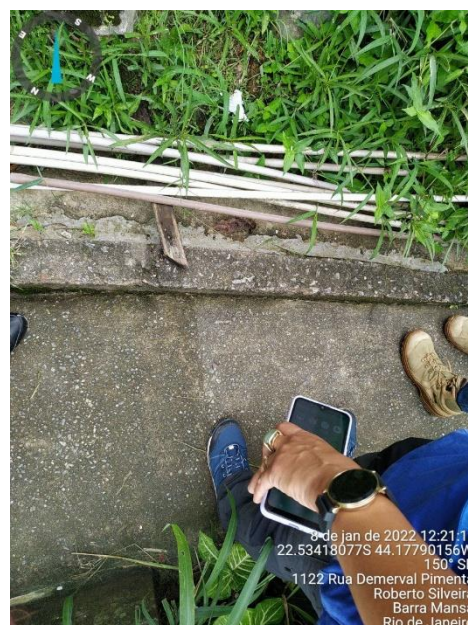
Figura 3: trincas no terreno.

Dessa forma, recomenda-se a intervenções e fiscalizações estruturais das residências, devido a abertura de trincas, além de acompanhar o desenvolvimento das feições de instabilidade já existentes. Neste cenário recomenda-se que o talude seja impermeabilizado com uma lona de forma paleativa, para facilitar o escoamento de água das chuvas afim de evitar adição de água e saturação do solo, não é recomendado nenhum tipo de intervenção durante período chuvosos, todavia se faz necessário trabalhar a percepção de risco dos moradores. Bem como, verificação de possíveis avarias nas tubulações de água servida.

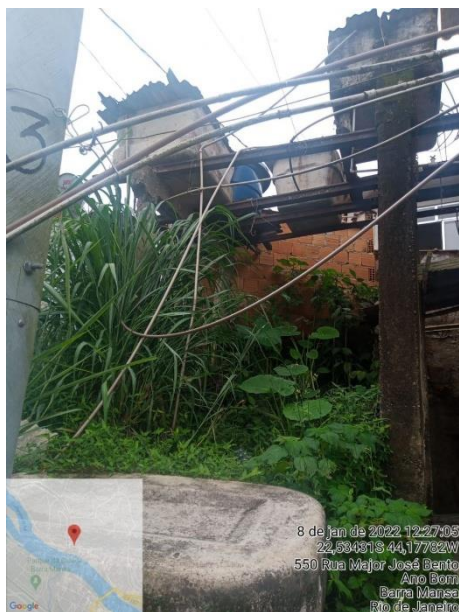
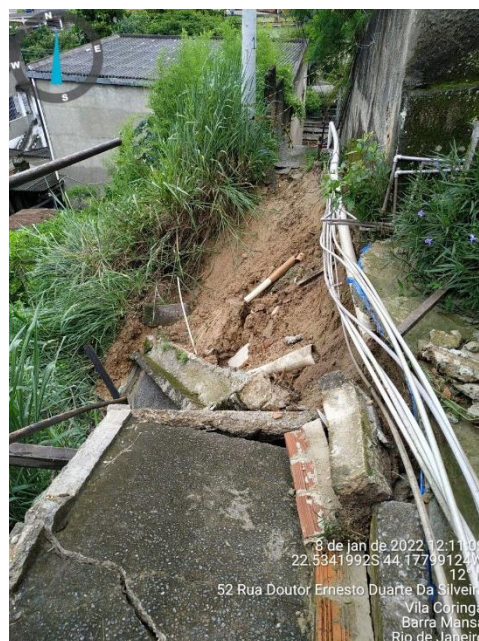
O local apresenta estrutura rudimentar para canos individuais de água ao longo da servidão que necessitam de avaliação, devido ao deslizamento ter movimentado seus apoios (figura 4 e 5). Ademais, verificou-se a precariedade do sistema de drenagem superficial, que corrobora para deflagração do processo de instabilidade.

Figura 4 e 5: canos de água.

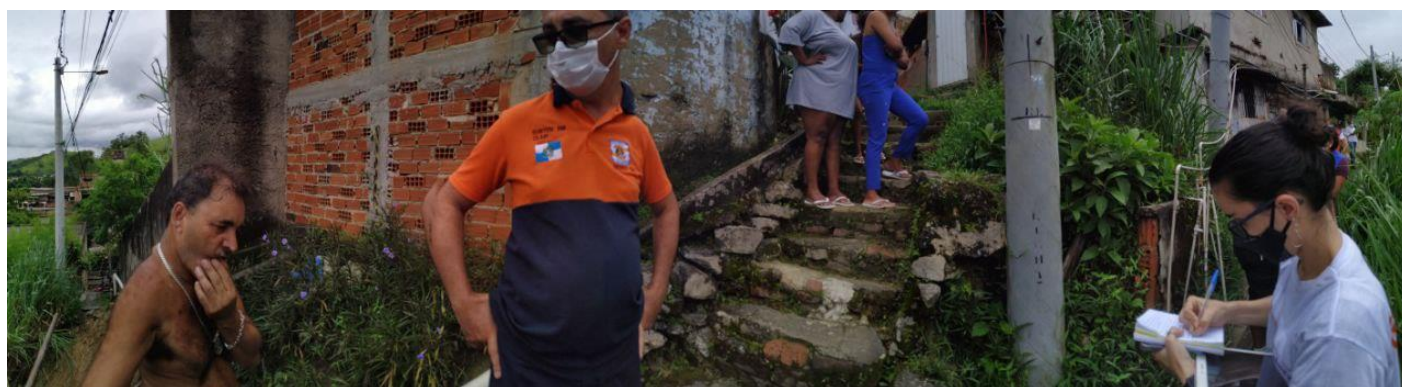
Frise-se que um avanço do processo erosivo poderá atingir os 3 postes ao longo da servidão (figura 6), o que ocasionará colapso no abastecimento de energia elétrica, bem como risco de danos por meio de descargas elétricas

Figura 6: postes ao longo da servidão.

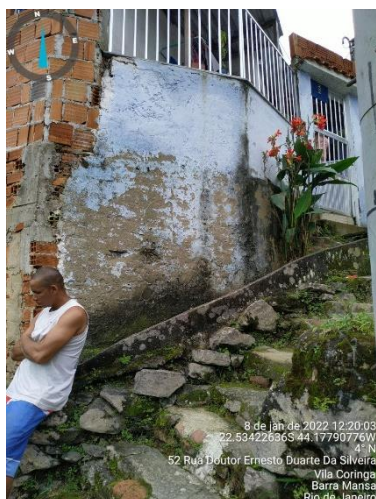
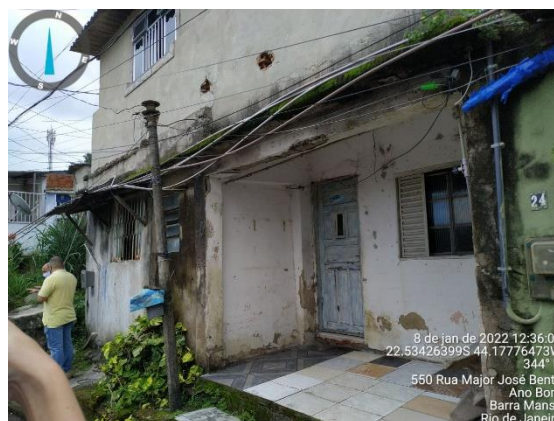
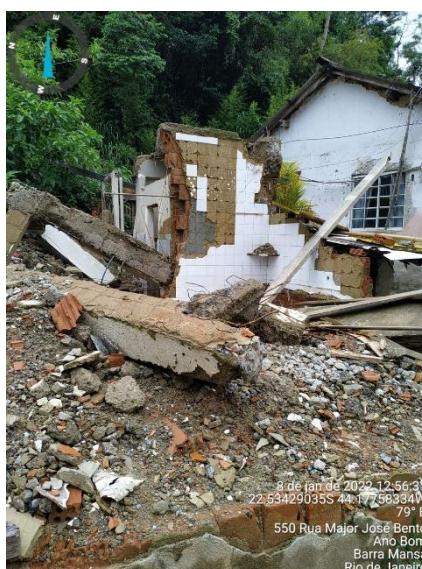
A defesa civil notificou cerca de 13 famílias no local, entretanto, muitas delas permaneceram, até o presente momento (figura 7, 8 e 9), com desabamento de parte da servidão o acesso dos moradores está prejudicado no local dos deslizamentos restando somente um acesso em condições precárias logo, se houverem novos movimentos poderão ficar sem rota de fuga.

Figura 7, 8 e 9: casa nº 01, 22 e casa demolida respectivamente.

A vistoria atual constatou que o cenário de risco se encontra muito alto devido ao escorregamento identificado no local, mantendo-se o grau de risco remanescente de escorregamento, principalmente para as edificações de nº 01, 22 e para a servidão que já estão incluídas na movimentação. O risco remanescente refere-se ao avanço do processo já instalado tanto a montante como lateralmente. Não obstante, as edificações nº 24 e as demais residências no final próximo a casa demolida da servidão também incluem-se no risco muito alto.

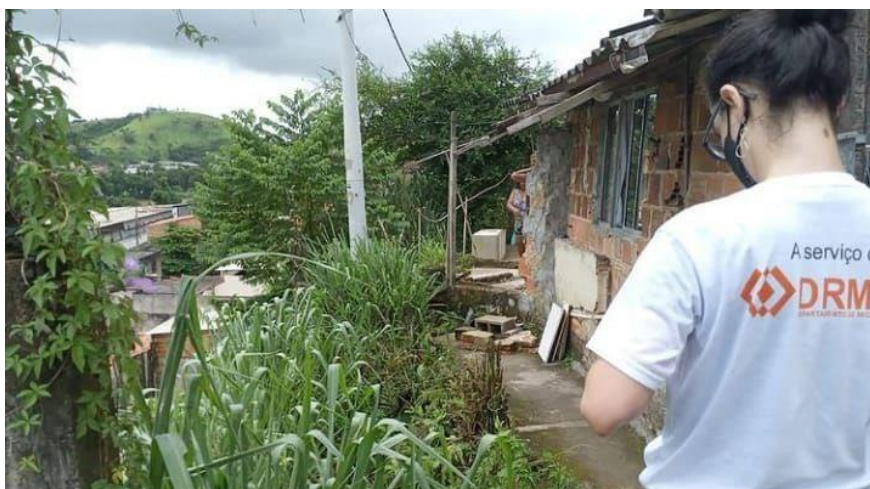
Figura 10: servidão precária, funcionando como único acesso.

A servidão da rua Major José Bento encontra-se rompida, drenando água para a face do talude e para a encosta a jusante. Não houve também a construção de obras de contenção para a casa número 01, próxima e a montante do talude, tampouco obras de contenção no próprio talude, ou no talude a jusante.

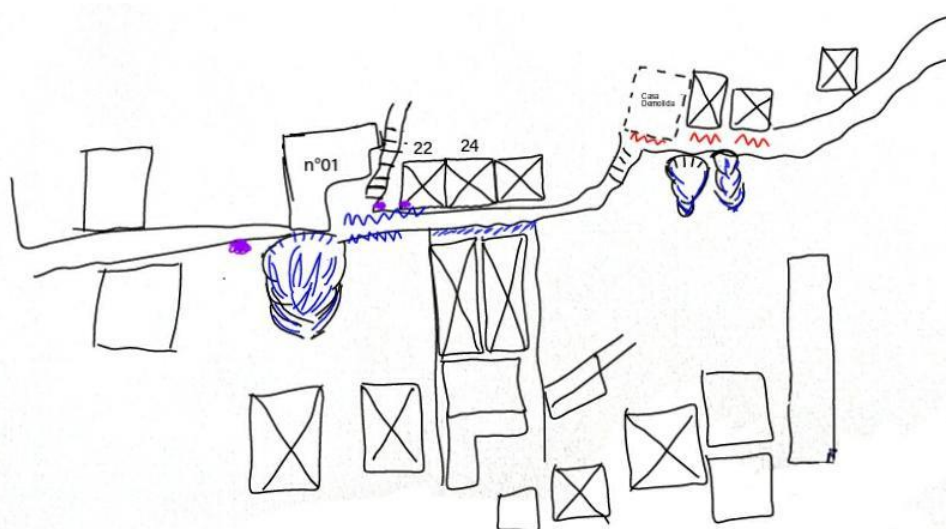
Figura 11: croqui esquemático da situação no momento da vistoria.
