## FICHA DE CAMPO

**MD\_ÁguaFria\_183\_AS\_JP\_BC\_1**

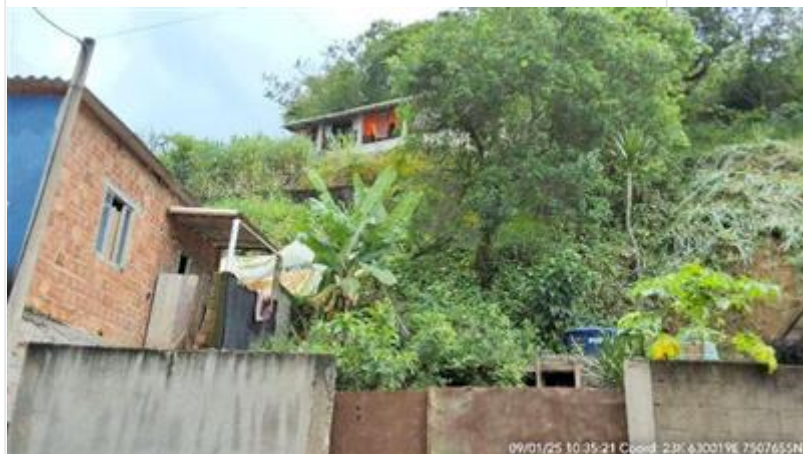
Foto1

**Moradias com cicatrizes à montante.**
