**Thalweg Tecnologia e Serviços de Geotecnia**  
Cartografia de Risco a Escorregamentos em Encostas

**FICHA DE CAMPO**

**MD\_ÁguaFria\_183\_AS\_JP\_\_2**

**Osmar do Nascimento, 35**

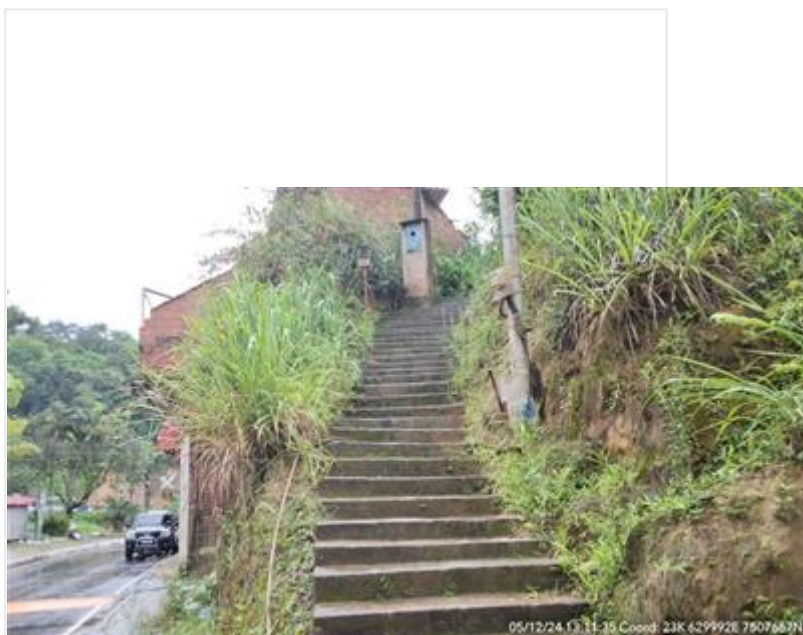
Foto\_acesso-20241205-161135.jpg

**Escadaria**

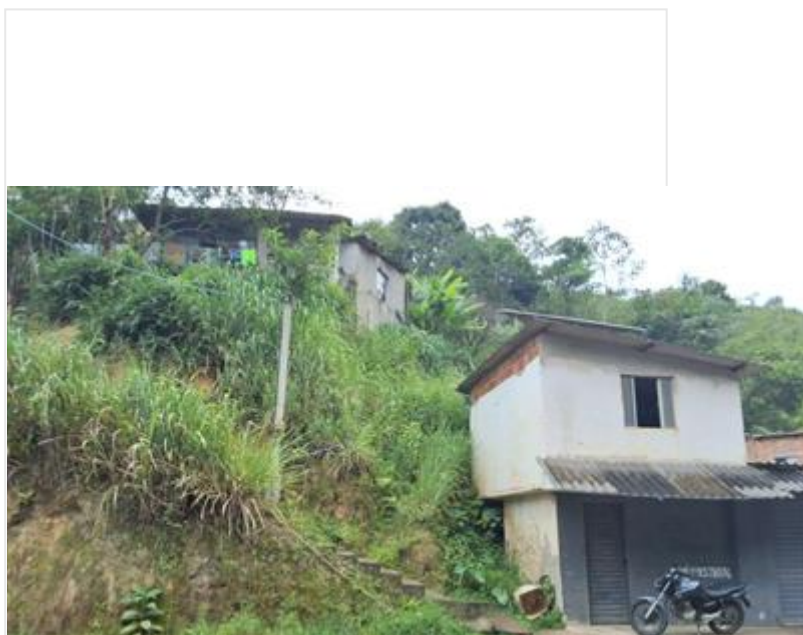
Foto\_cort\_mult-20241205-164630.jpg

**1 - 5m**

**80**

**Edificações encaixadas em cortes inclinados e escalonados em servidão.**

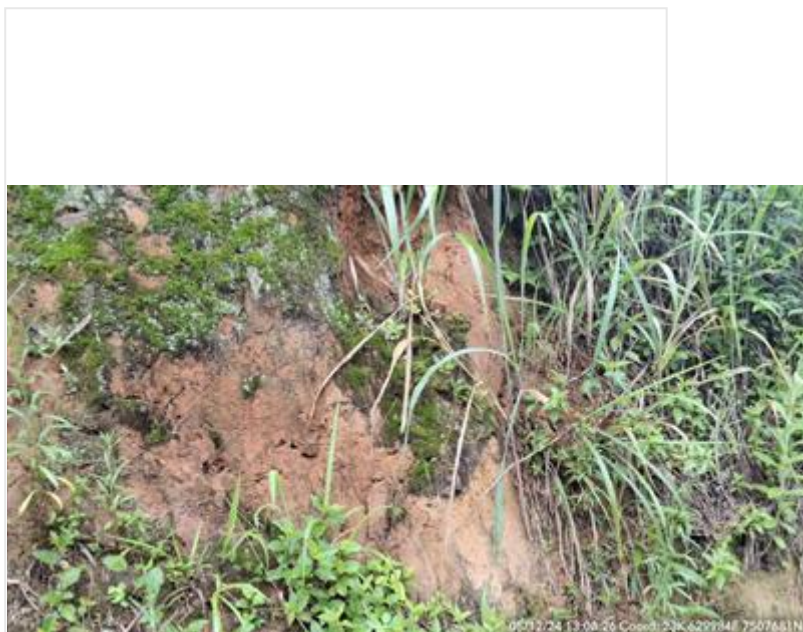
Foto\_material-20241205-160825.jpg

**Solo residual sobre rocha alterada**

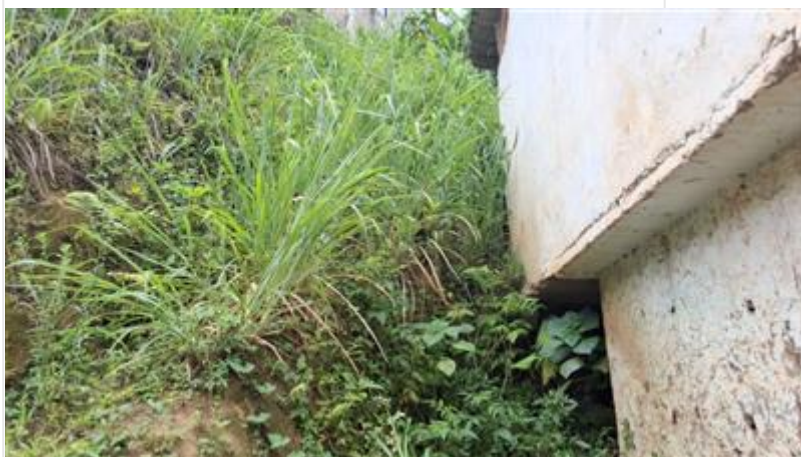
Foto\_talude\_casa-20241205-164548.jpg

**Nulo**

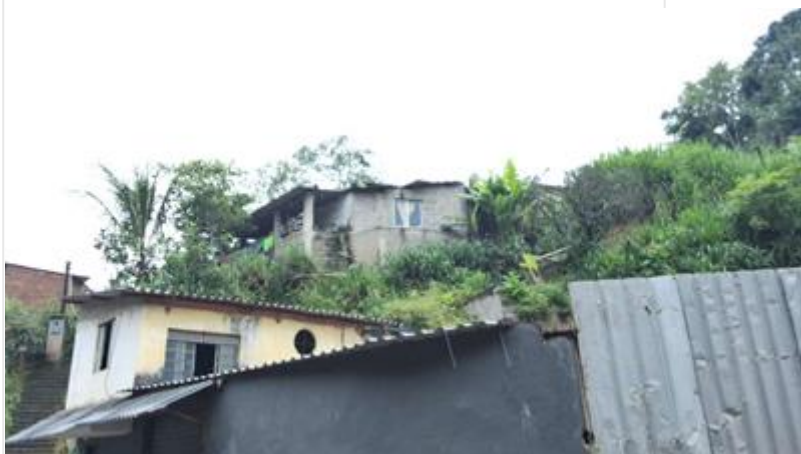
Foto\_topo\_talude\_casa-20241205-161442.jpg

**Nulo**

**Casa em vulnerabilidade muito alta e com distância nula para topo de talude devido a corte irregular na base do mesmo. Deslizamento aos nos fundos da edificação em talude com lançamento de esgoto. Solo muito úmido e com surgência de água no chão do terreno.**

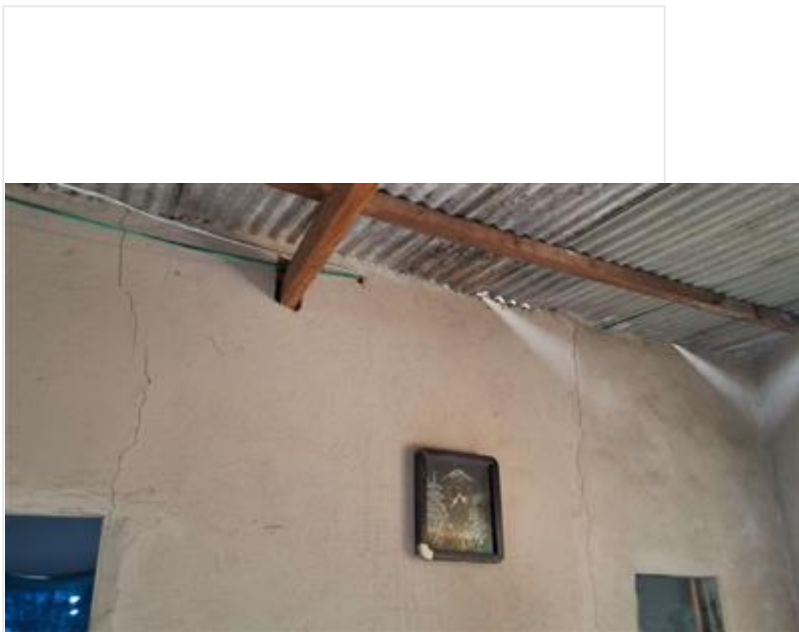
Foto\_vulnerabilidade-20241205-163922.jpg

**Muito Alta: Danos estruturais esperados com comprometimento integral estrutural e possibilidade de colapso total dos domicílios**

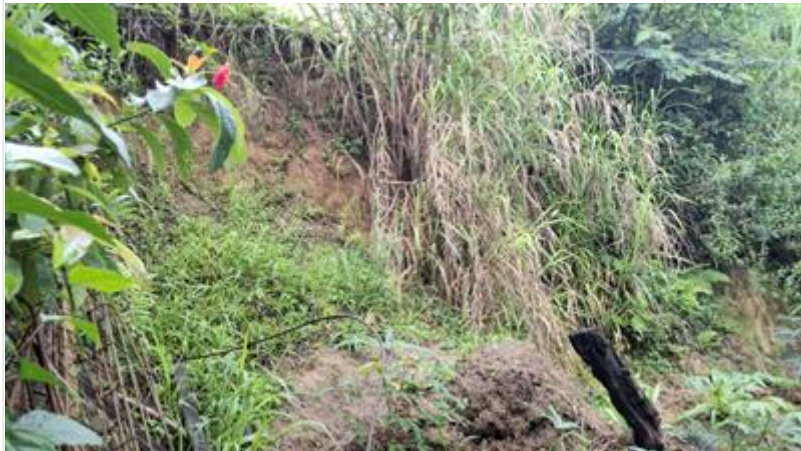
Foto\_deslizamento-20241205-163711.jpg

**Planar**

**Deslizamento no fundo e na frente da casa que ocorreu em 2024 nas chuvas de verão. Casa a jusante atingida e com destruição parcial da mesma.**

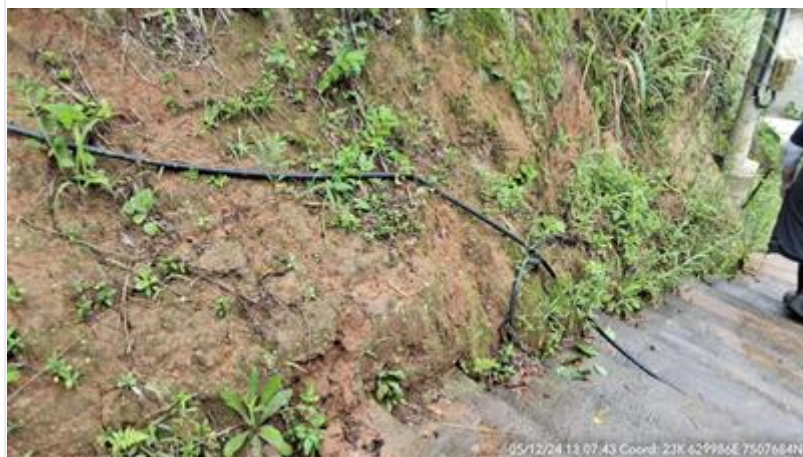
Foto\_agua-20241205-160743.jpg

**Lançamento de água servida em superfície**

**Meio do talude**

**Esgoto do vizinho a montante direcionado para o talude dos fundos da casa**

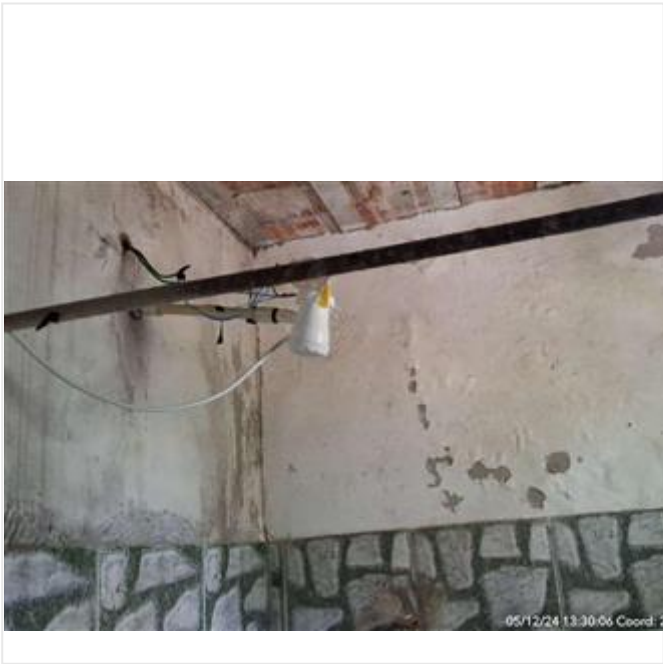
Foto1

**Descolamentonda estrutura**

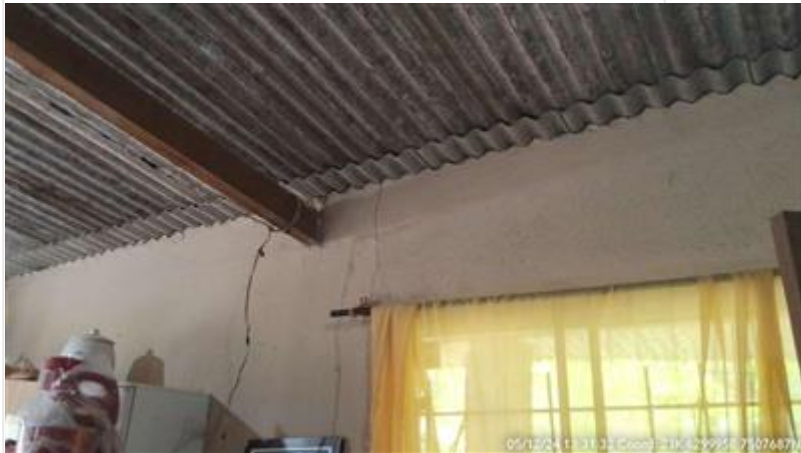
Foto2

**Trinca na moradia**
