# Mendes FC - Mapeamento

**MD\_ÁguaFria\_183**

**MD\_ÁguaFria\_183\_JP\_TS\_\_1**

**Marília de Souza Teixeira**

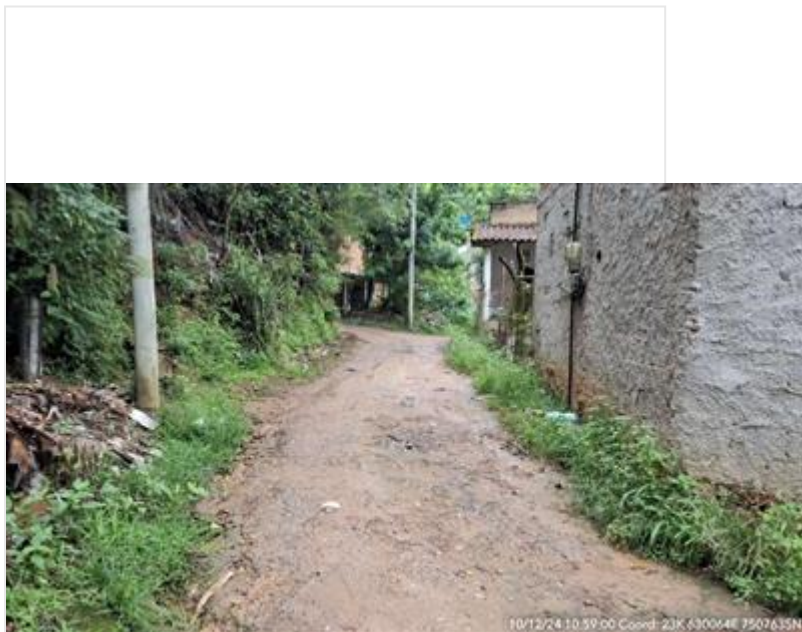
Foto\_acesso-20241210-135859.jpg

**Veicular**

**Não Pavimentado**

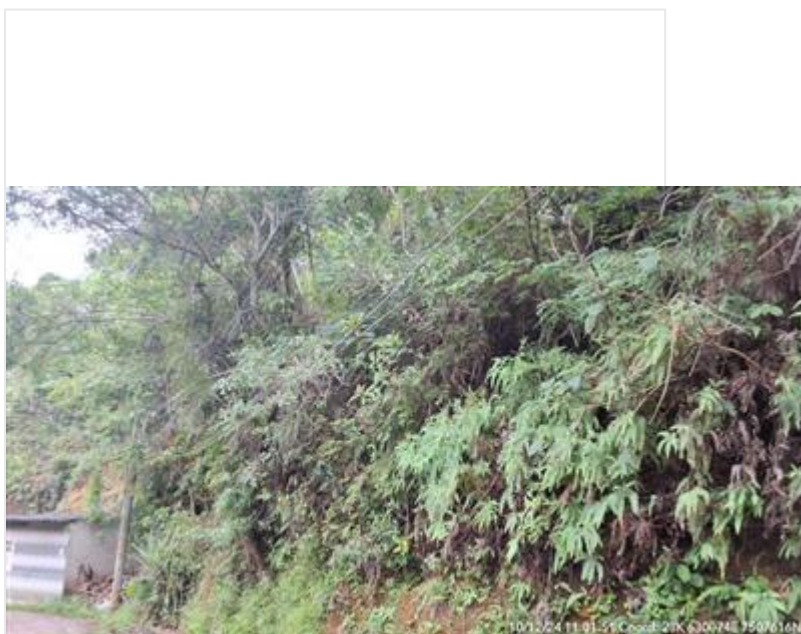
Foto\_encos\_nat-20241210-140151.jpg

Altura da encosta natural:

**20 - 50m**

Inclinação da encosta natural:

**55**

**Encosta com corte para abrigar caixa d'agua na crista, apresentando feições erosivas.**

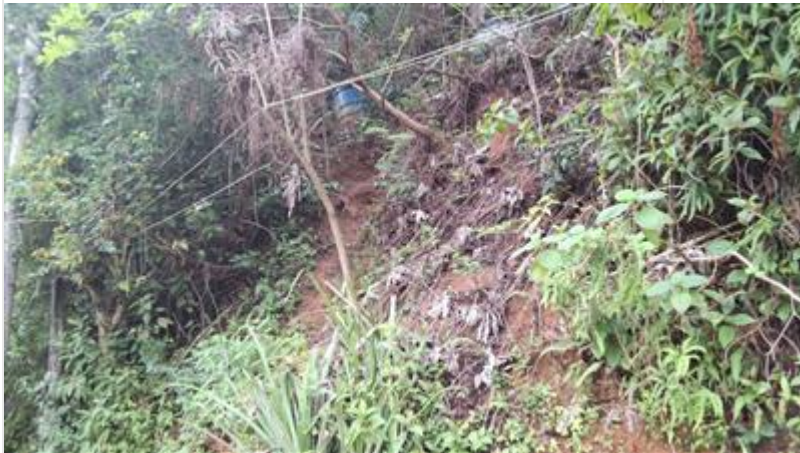
Foto\_cort\_un-20241210-140212.jpg

Altura do talude de corte único:

**1 - 5m**

Inclinação do talude de corte único:

**70**

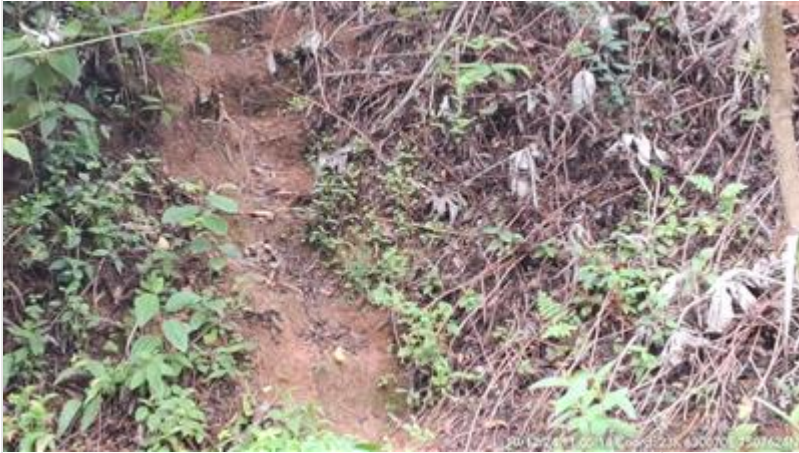
Foto\_material-20241210-140514.jpg

- **Solo residual**

**Solo residual maduro**

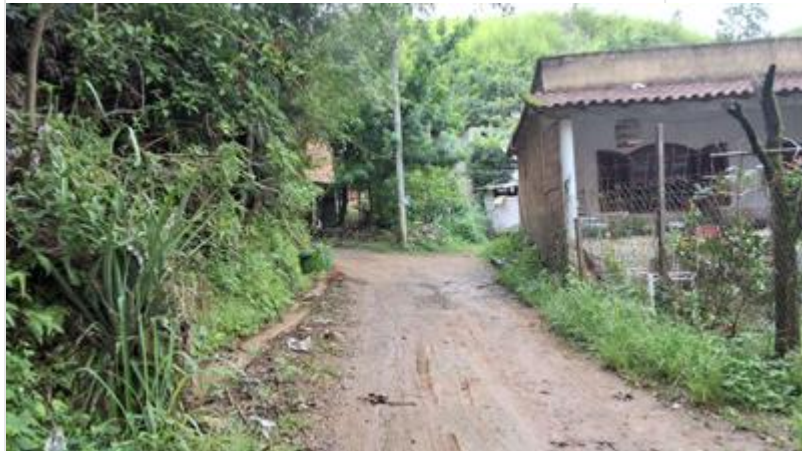
Foto\_talude\_casa-20241210-140552.jpg

**3 - 4m**

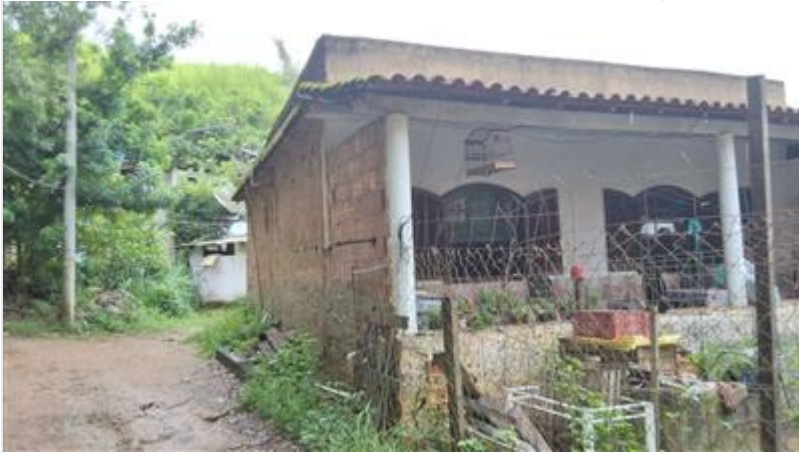
Foto\_vulnerabilidade-20241210-140656.jpg

**Alvenaria**

**Baixa: Danos Estruturais não esperados**

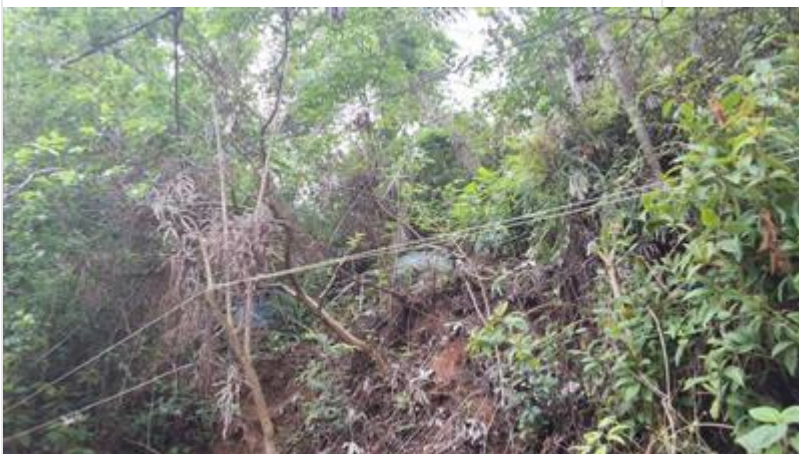
Foto\_Vegetacao\_postes\_inclinadas\_tombados-20241210-140...

- **Erosão laminar**
- **Vegetação/postes inclinadas/tombados**

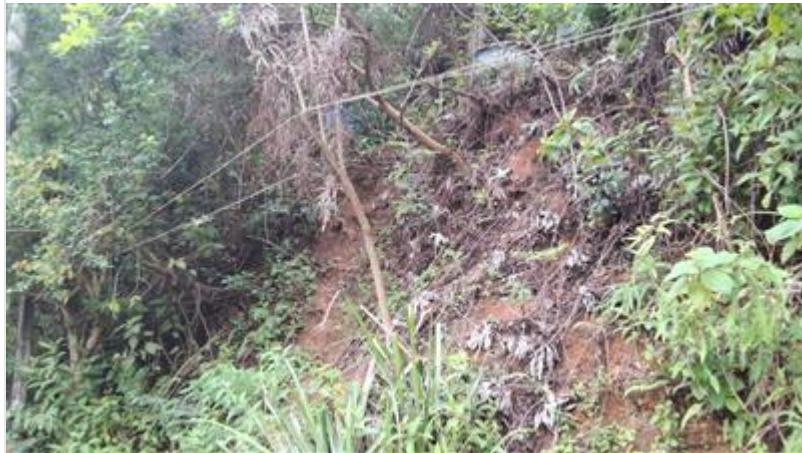
Foto\_Erosao\_Laminar-20241210-140746.jpg

**Corte para via com processo erosivo intenso, próximo a cicatriz de deslizamento na mesma encosta.  
Destaca-se a presença de caixas d'agua na crista, gerando sobrepeso.**

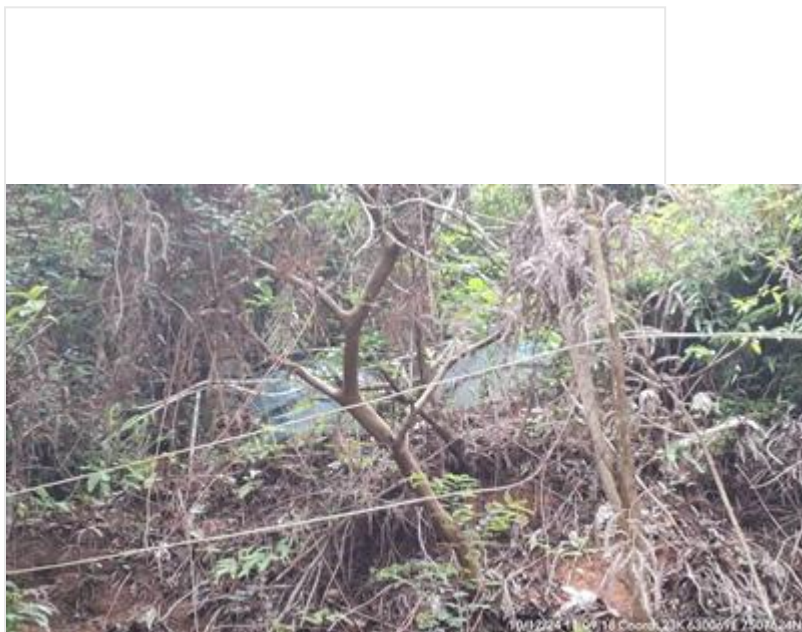
Foto\_agua-20241210-140917.jpg

**Concentração de água em superfície (enxurrada)**

- **Inexistente**
