## FICHA DE CAMPO

**MD\_AguaFria\_183\_SC\_ME\_\_1**

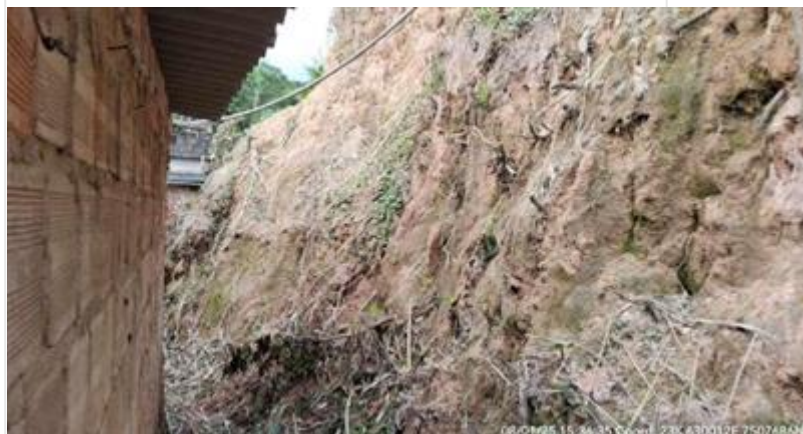
Foto1

**Execução de muro de concreto armado em edificações encaixadas em talude de corte, com canaletas a montante.**

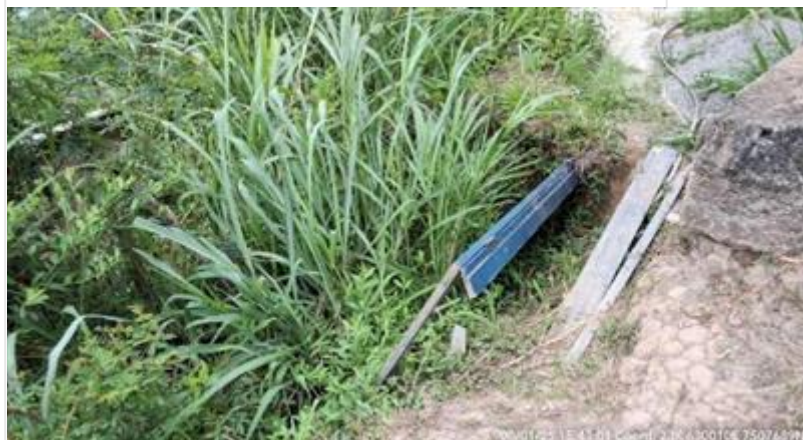
Foto2

**Cortina atirantada a jusante da servidão, para suporte da edificação a montante. Gramíneas em trechos menos íngremes do talude.**

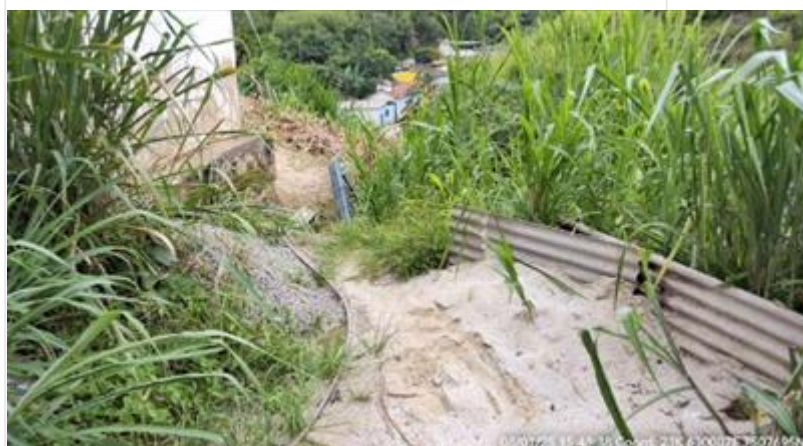
Foto3

**As edificações estão perdendo o acesso e sustentação.**
