## FICHA DE CAMPO

**MD\_BoaEsperança\_134\_MM\_TS\_\_1**

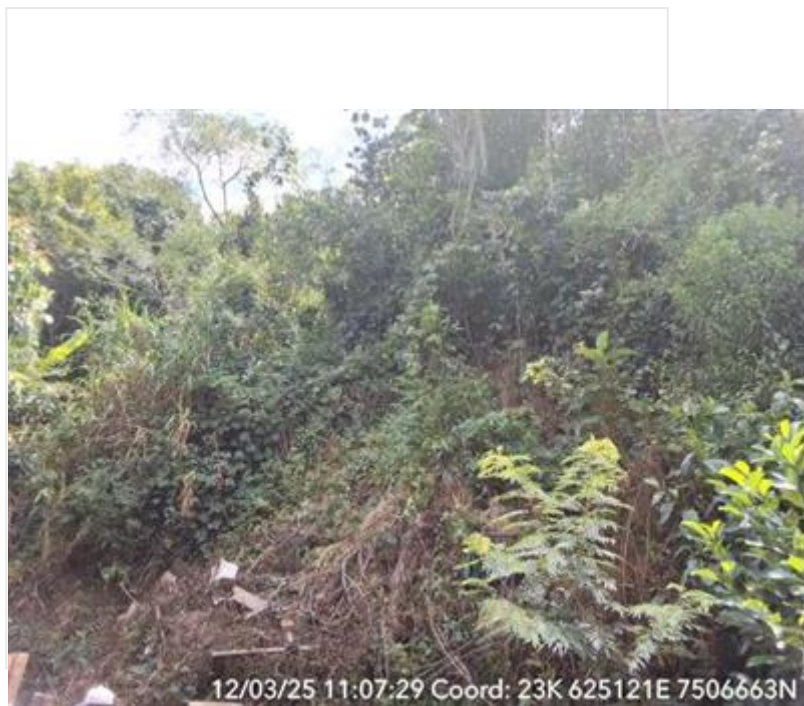
Foto1

**Cicatriz**
