## FICHA DE CAMPO

**MD\_Carvalheiras\_434\_EA\_SC\_\_10**

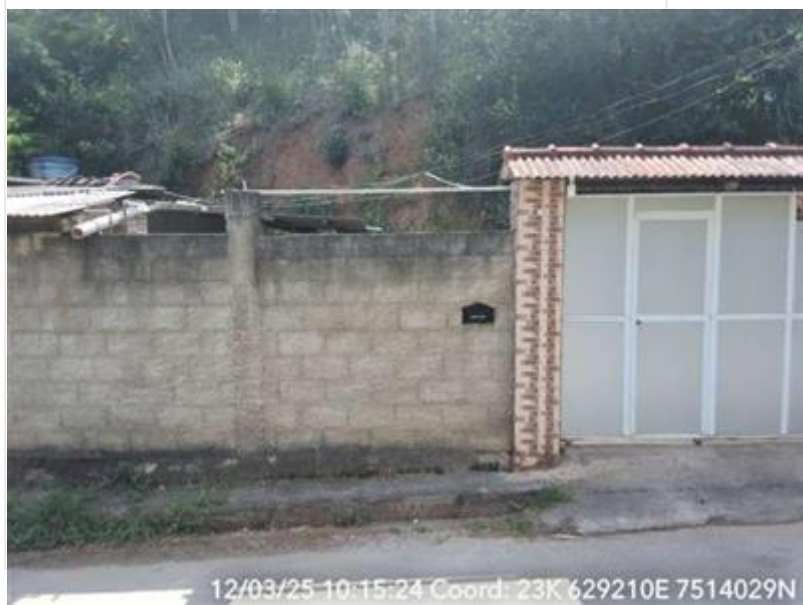
Foto1

**Muro na base do talude de corte e solo grampeado a montante.**

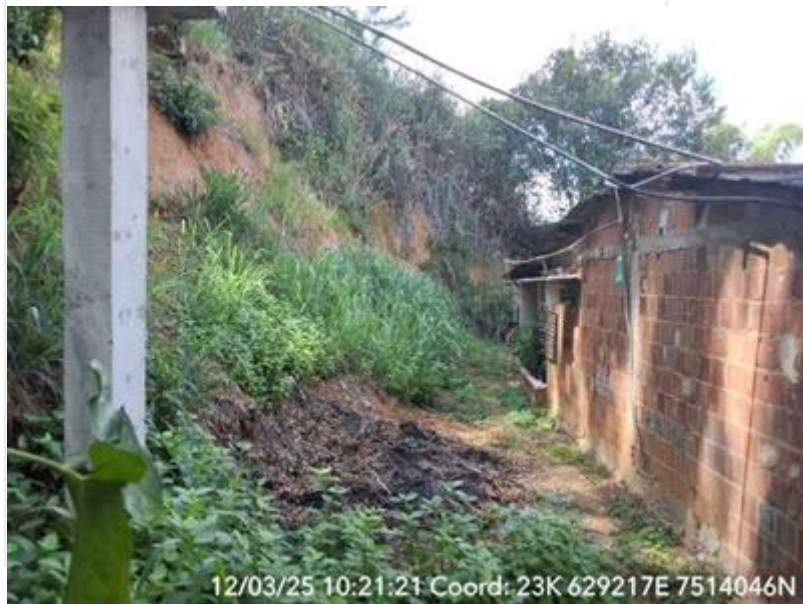
Foto2

**Foi observada distância suficiente para a execução de muro em "L" invertido.**
