## FICHA DE CAMPO

**MD\_Carvalheiras\_434\_EA\_SC\_\_11**

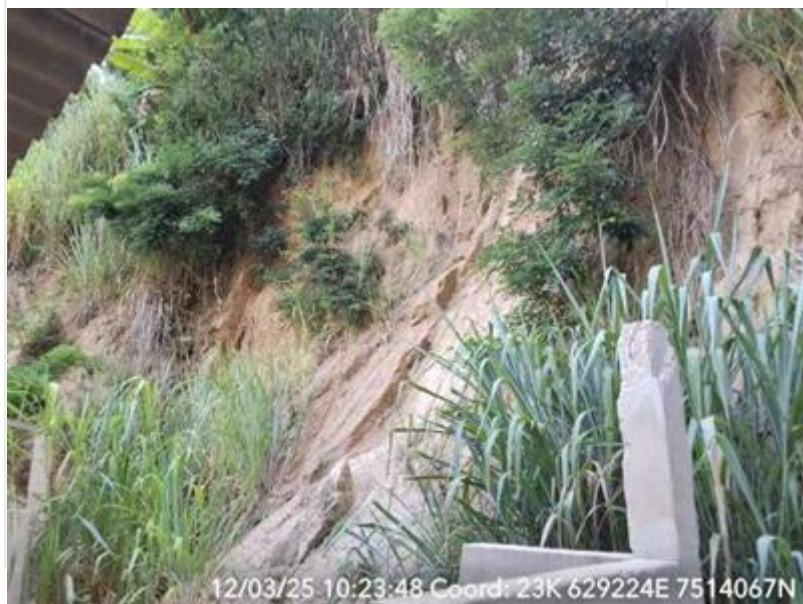
Foto1

**Moradora relatou que existe histórico de movimentos e que as moradias dos fundos do terreno se encontram interditadas.**
