## FICHA DE CAMPO

**MD\_Carvalheiras\_434\_EA\_SC\_\_12**

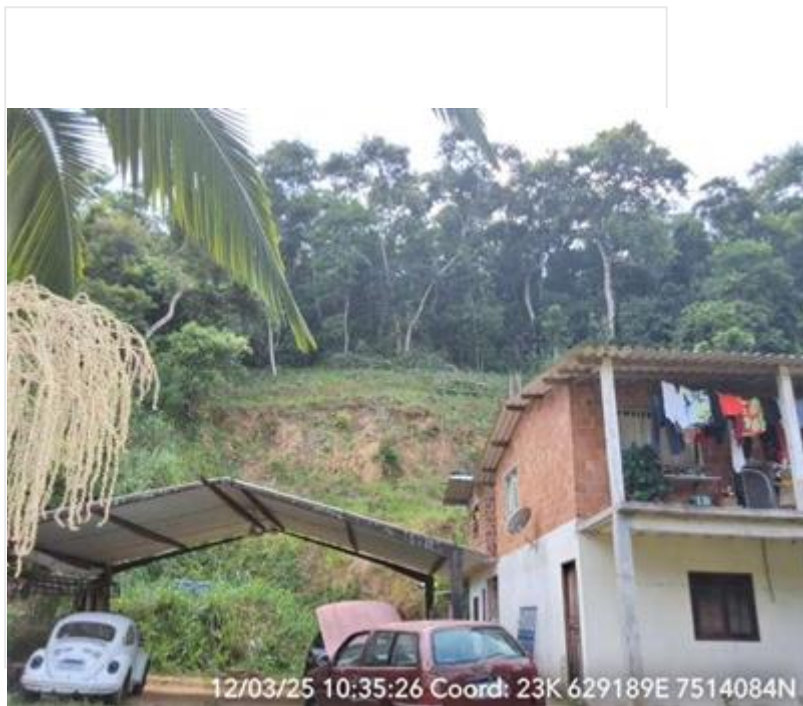
Foto1

**Moradia ao lado do nº452: muro em dois patamares, suavização do terreno a montante, remoção da vegetação de alto porte e aplicação de biomanta.**

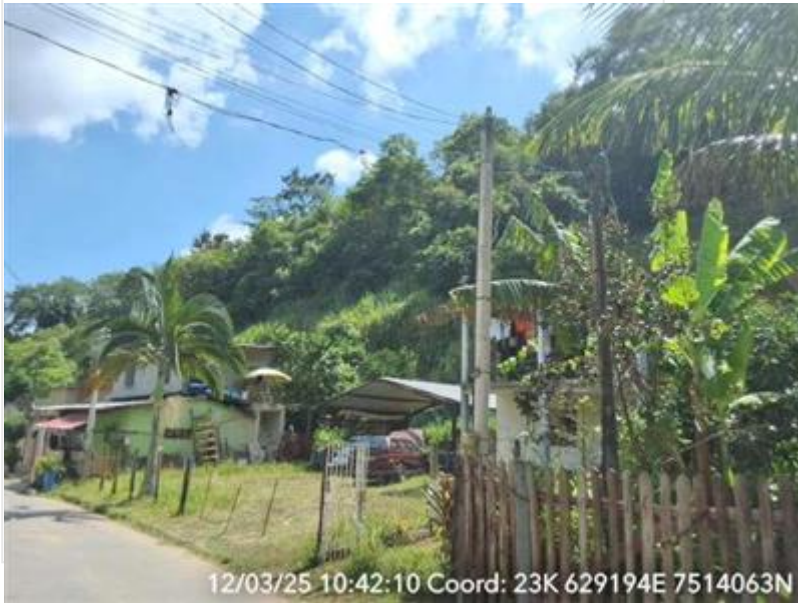
Foto2

**No restante do polígono: muro na base e solo grampeado a montante, ao longo de toda a encosta.**

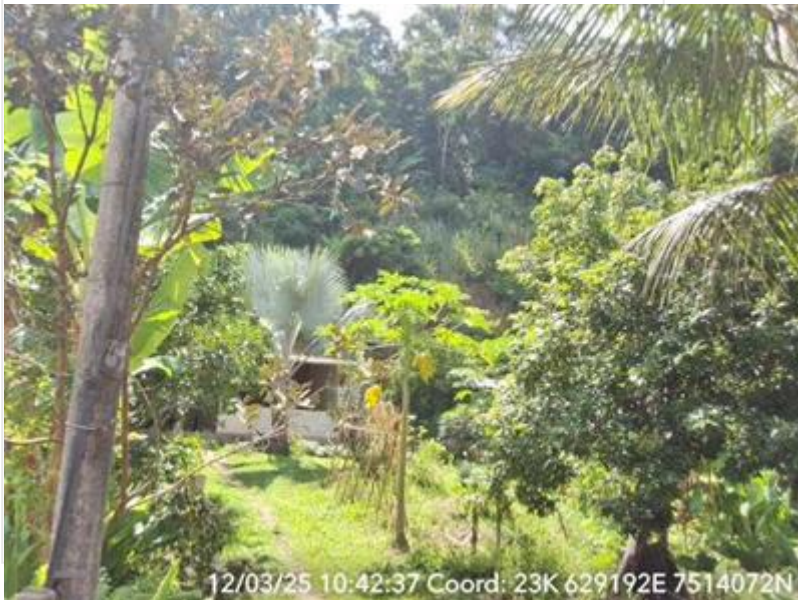
Foto3

**Apesar da baixa visualização, é possível observar cicatrizes aos fundos da moradia.**
