## FICHA DE CAMPO

**MD\_Carvalheiras\_434\_EA\_SC\_\_2**

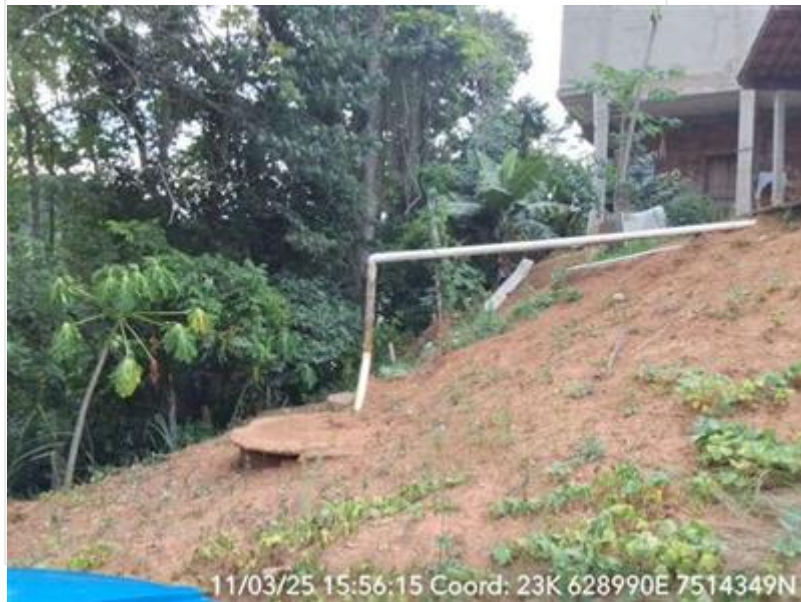
## Foto1

**Solo grampeado ao longo da região mais íngreme da encosta, nas duas casas mais a jusante do polígono.**

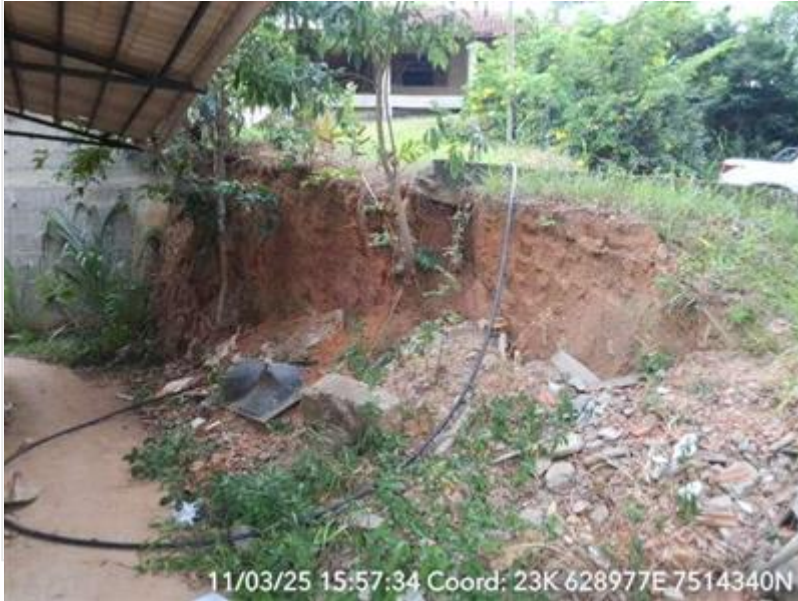
Foto2

**Muro de concreto armado para suporte de talude de corte.**

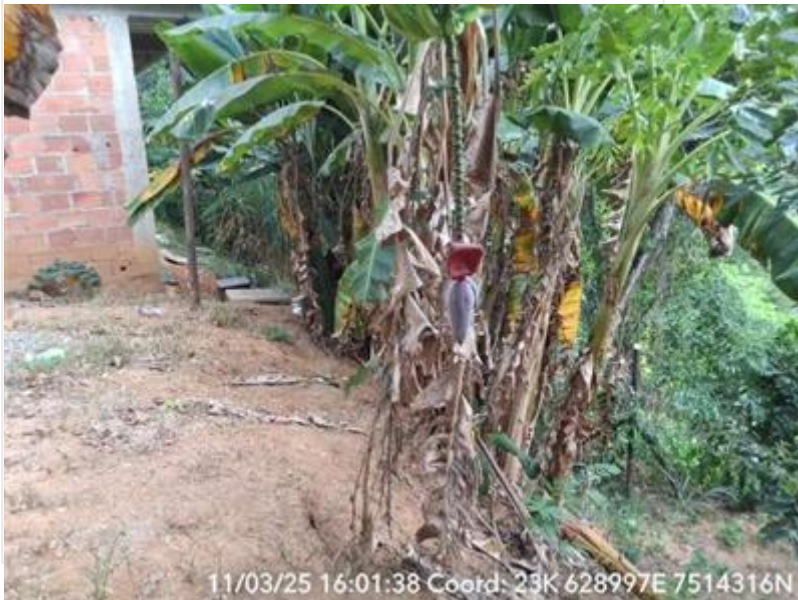
Foto3

**Muro em "L" invertido para suporte da casa mais a montante do polígono.**

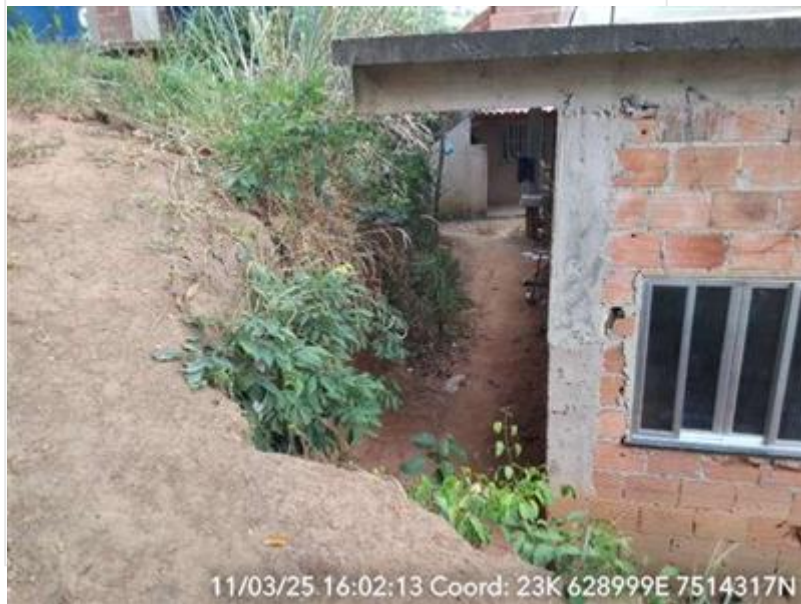
Foto4

**Construção de muro atrás das casas encaixadas em taludes de corte.**
