## FICHA DE CAMPO

**Mar 12, 2025, 9:14:07 AM**

**MD\_Carvalheiras\_434\_EA\_SC\_\_21**

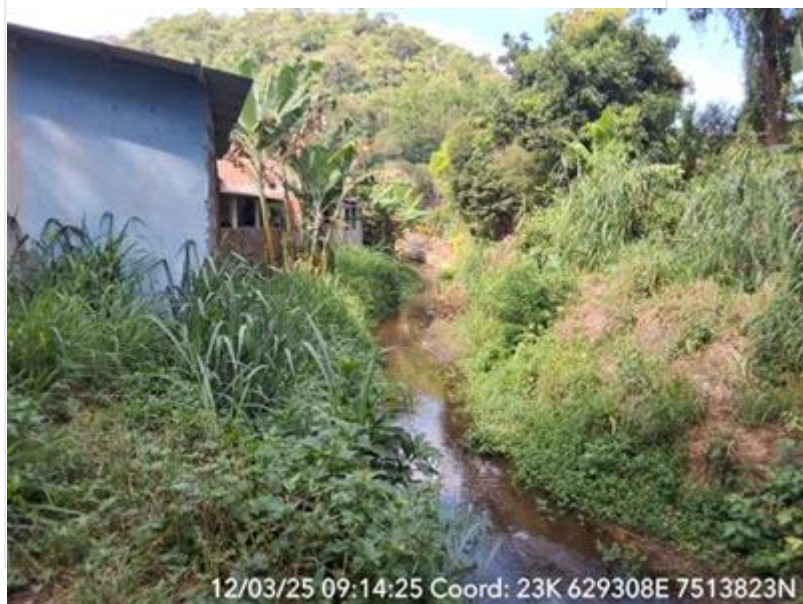
Foto1

**É possível observar a execução de um muro de concreto armado em uma das margens do rio. Sugere-se a sua substituição por muro de gabião.**

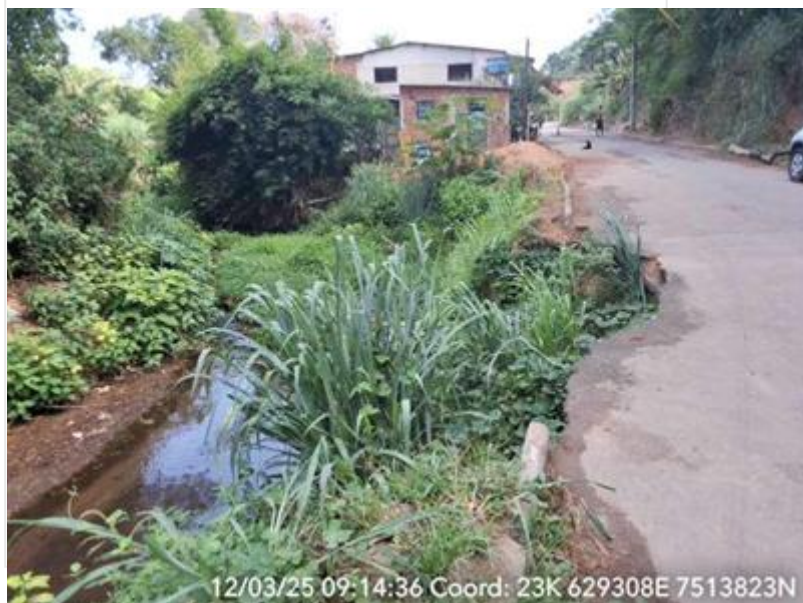
Foto2

**Execução de muro de gabião em ambas as margens do rio para suporte da via e das moradias, visando aumentar as suas dimensões para a prevenção de novas inundações.**
