## FICHA DE CAMPO

**Marcela Strongylis**

**MD\_Carvalheiras\_434\_EA\_SC\_\_22**

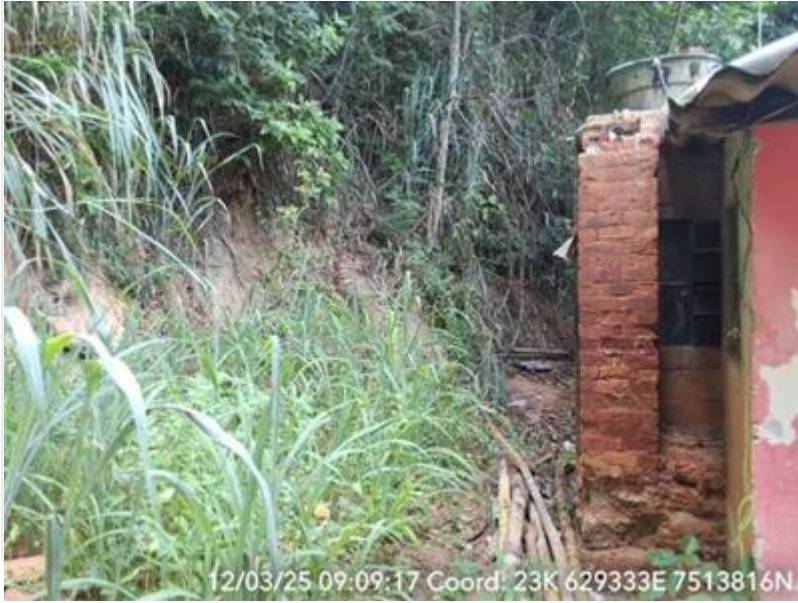
Foto2

**Não há espaço atrás da moradia para a execução de muro em "L" invertido. Nesse local, construir muro de concreto armado.**
