## FICHA DE CAMPO

**MD\_Carvalheiras\_434\_EA\_SC\_\_26**

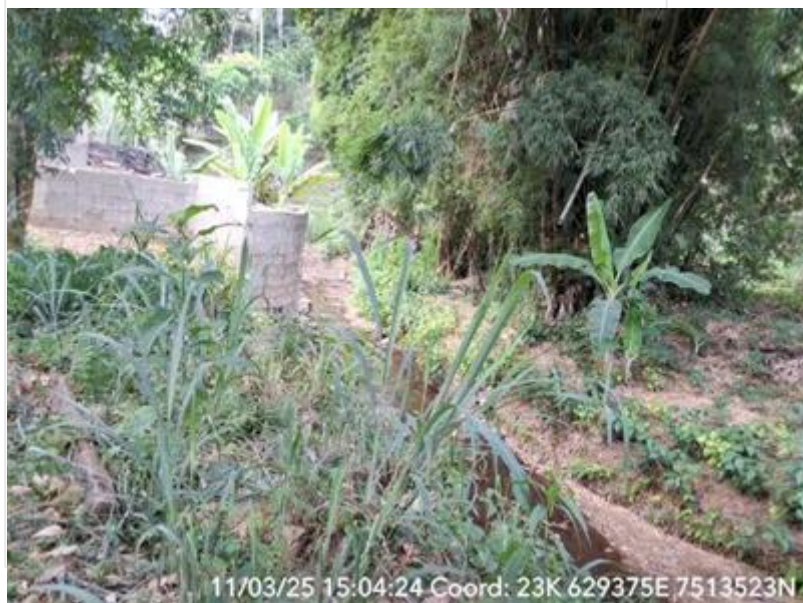
Foto2

**Não foram observados dhps no muro de blocos. Recomenda-se a sua demolição e substituição por muro de gabião.**
