## FICHA DE CAMPO

**Mar 12, 2025, 9:39:21 AM**

**MD\_Carvalheiras\_434\_EA\_SC\_\_9**

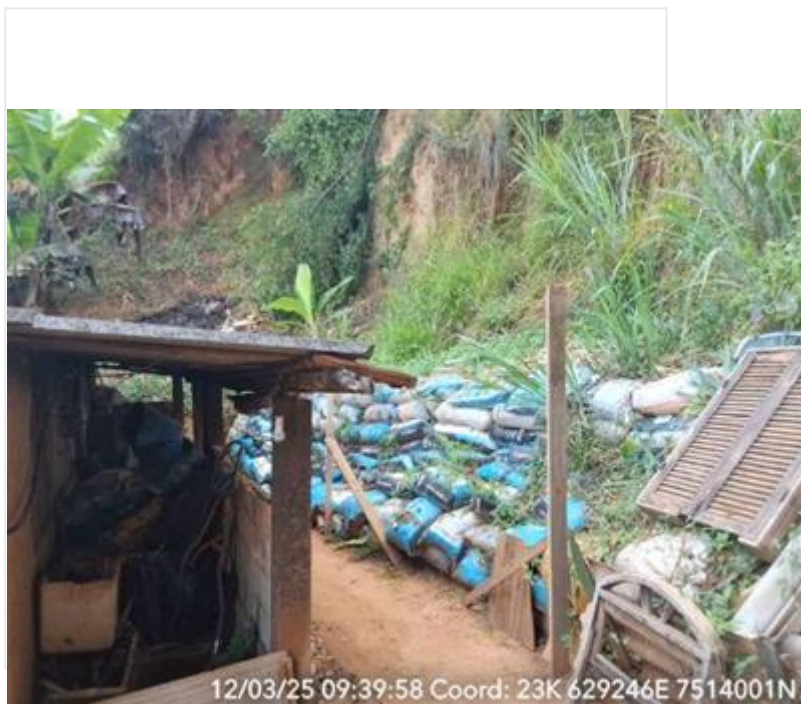
## Foto1

**Os moradores relataram que nunca ocorreram movimentos de massa e que o muro de sacos de solo-cimento já é antigo. Recomenda-se a sua substituição por muro de concreto ciclópico.**

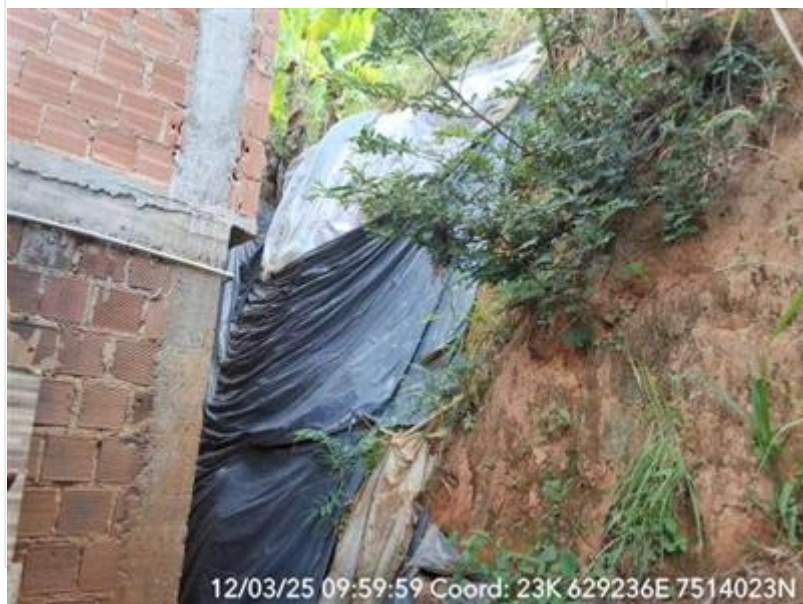
Foto4

**Casa localizada a montante do talude: moradora relatou que o talude de corte foi executado há cerca de 1 ano e meio e que não houve deslizamento. Recomenda-se a execução de muro de concreto armado na base e solo grampeado a montante. Acesso precário.**
