## FICHA DE CAMPO

**Mar 12, 2025**

**MD\_Carvalheiras\_434\_MM\_TS\_\_1**

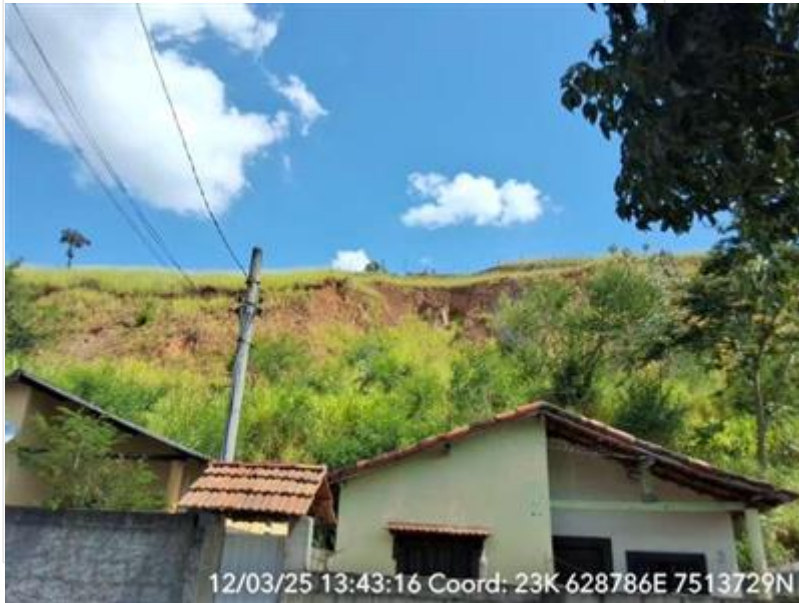
Foto4

**Cicatrizes de grandes dimensões são observadas ao longo de toda a encosta.**
