## FICHA DE CAMPO

**MD\_Centro\_182\_DS\_IR\_\_1**

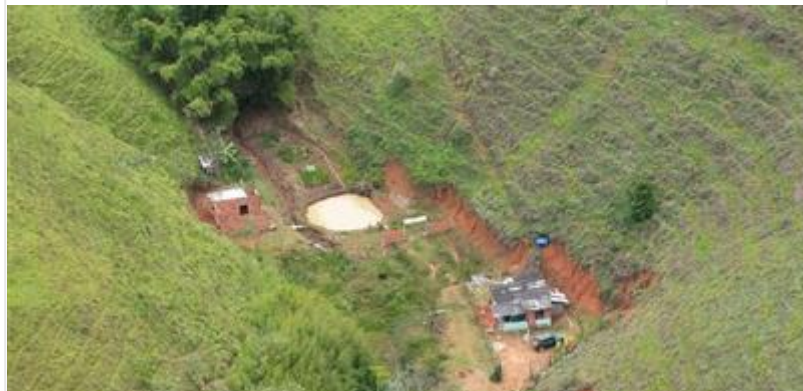
Foto1

**Execução de muro de concreto armado em edificações encaixadas em talude de corte, com canaletas a montante.**

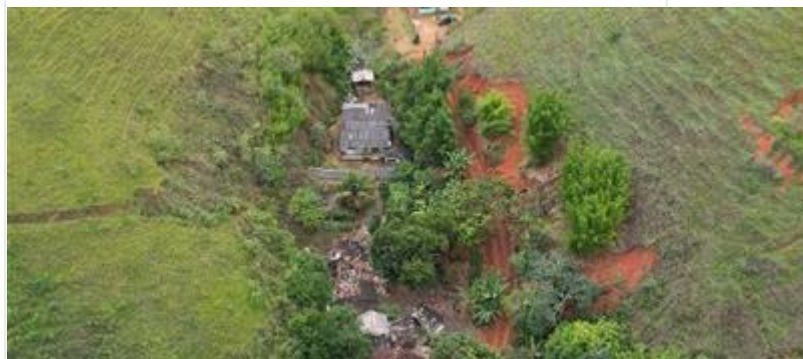
## Foto2

**Solo grampeado nas duas vertentes da encosta onde há cicatrizes pretéritas. Execução de vigotas a montante do solo grampeado.**

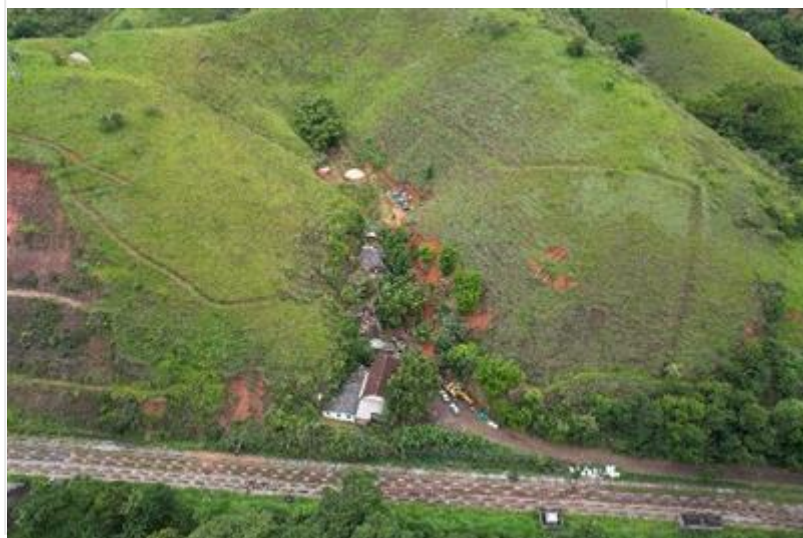
## Foto3

**Escada hidráulica encaixada na drenagem natural.**
