## FICHA DE CAMPO

**12068017784**

**MD\_Centro\_182\_EA\_SC\_\_1**

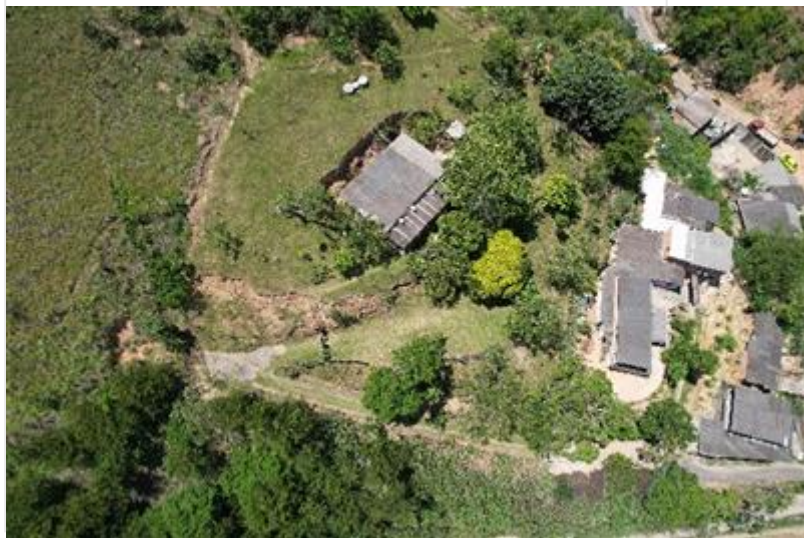
Foto1

**Muro de concreto armado atrás da residência, com canaletas a montante. Talude de corte com feição erosiva: muro de concreto armado, biomanta a montante para evitar processo erosivo e canaletas.**
