## FICHA DE CAMPO

**Jan 21, 2025, 12:59:36 PM**

**MD\_Centro\_222\_AS\_DS\_\_1**

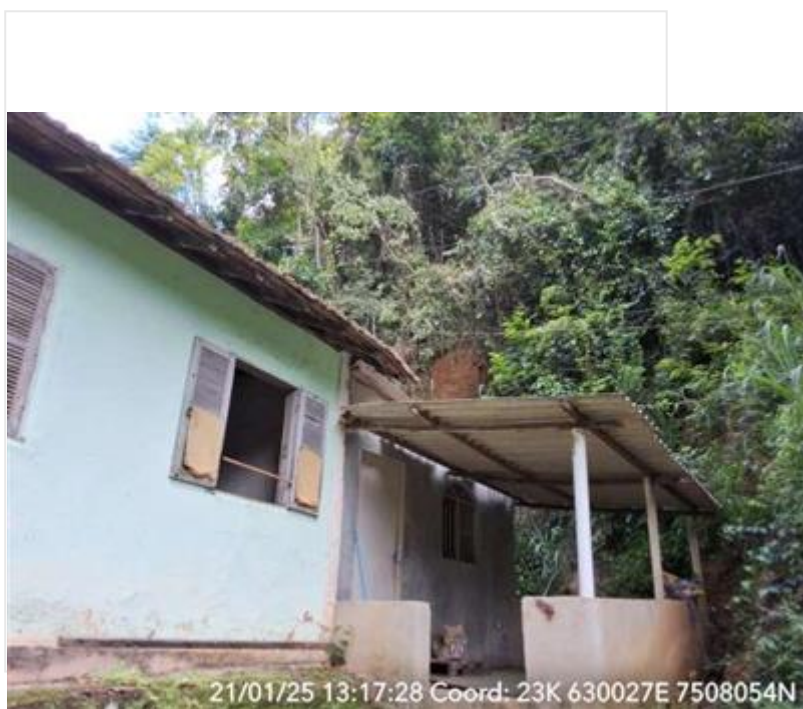
## Foto1

**Segundo a moradora, depois que colocaram uma via a montante da moradia 322 casa 3, começou a descer água com frequência pelo caminho natural da drenagem. Foram observados na frente da casa 322 casa 1 trincas na moradia e sinais de movimentação no terreno. Recomenda-se remoção da vegetação como árvores de alto porte. Drenagem em todo o polígono.**

**Construção de muro de concreto armado estaqueado atrás das casas do polígono, assim como concreto projetado na cicatriz de deslizamento. Na frente da edificação 322 casa 1, construção de muro de concreto armado estaqueado para suporte da moradia.**
