## FICHA DE CAMPO

**MD\_Centro\_222\_AS\_DS\_\_11**

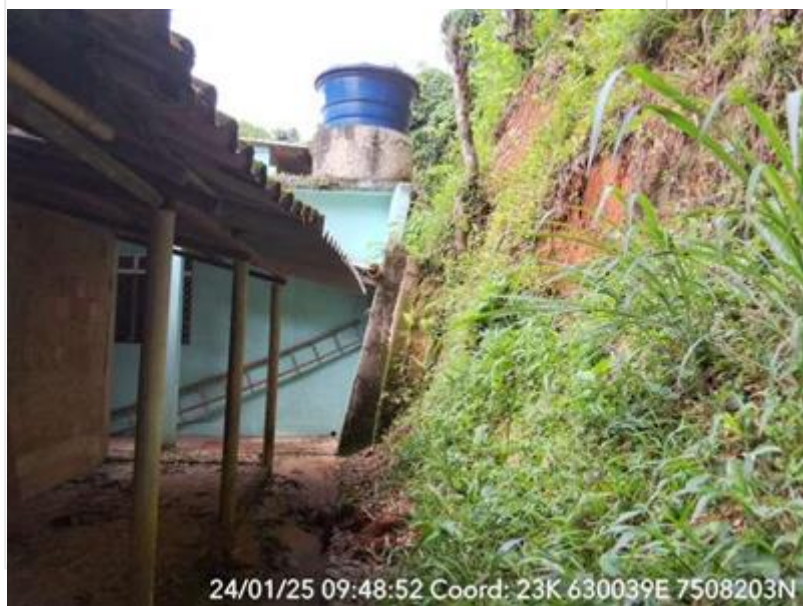
Foto1

**Construção de muro atrás da moradia. Manutenção das estruturas de drenagem presentes no local.**

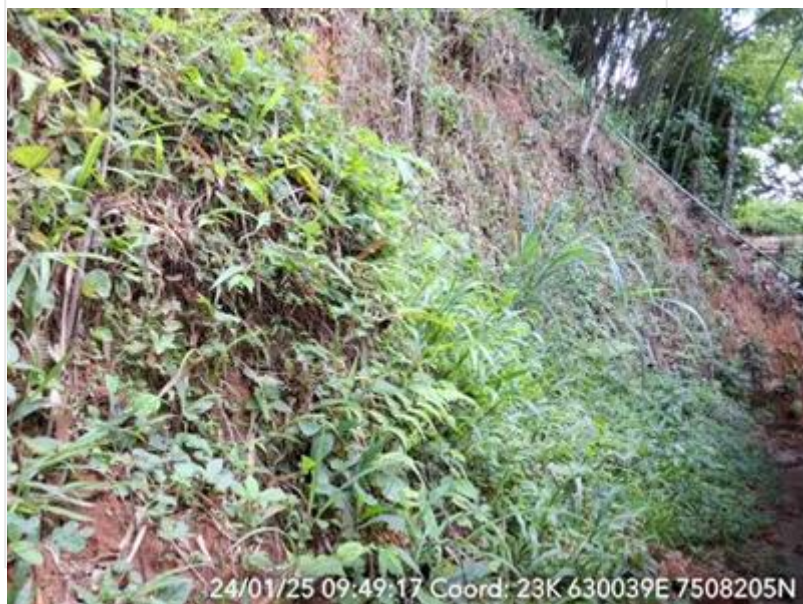
Foto2

**A montante do muro, instalação de biomanta. Recentemente, ocorreu queda de bambuzal.**

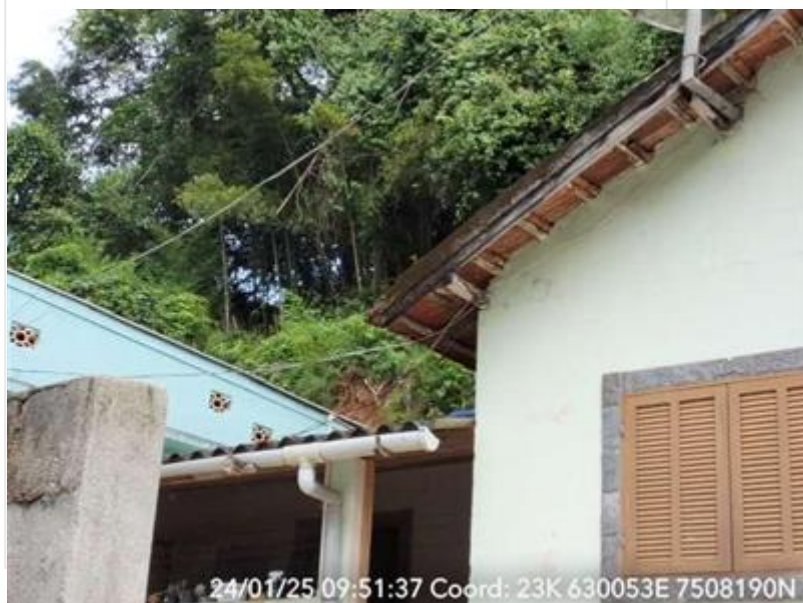
Foto3

**Mobilização de material ocorrido há 3 anos.**
