## FICHA DE CAMPO

**Jan 22, 2025, 10:19:17 AM**

**MD\_Centro\_222\_AS\_DS\_\_12**

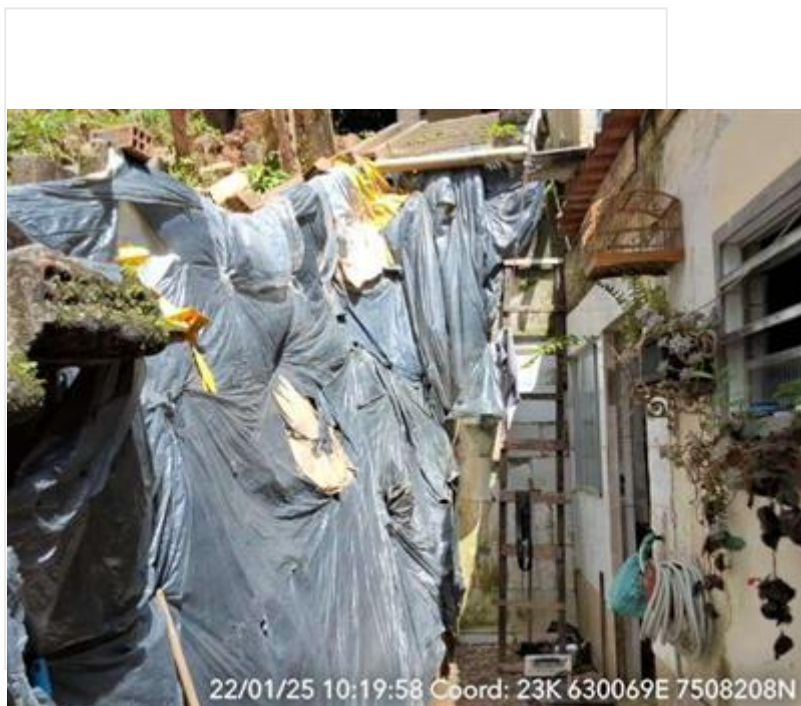
Foto1

**Muro para suporte da escadaria de acesso da casa a montante.**

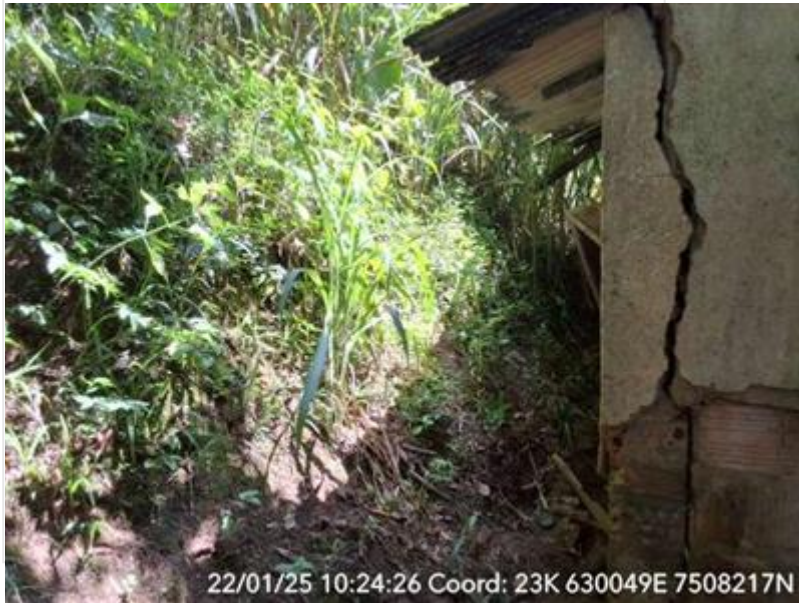
Foto2

**Muro atrás das moradias do polígono.**
