## FICHA DE CAMPO

**MD\_Centro\_222\_AS\_DS\_\_4**

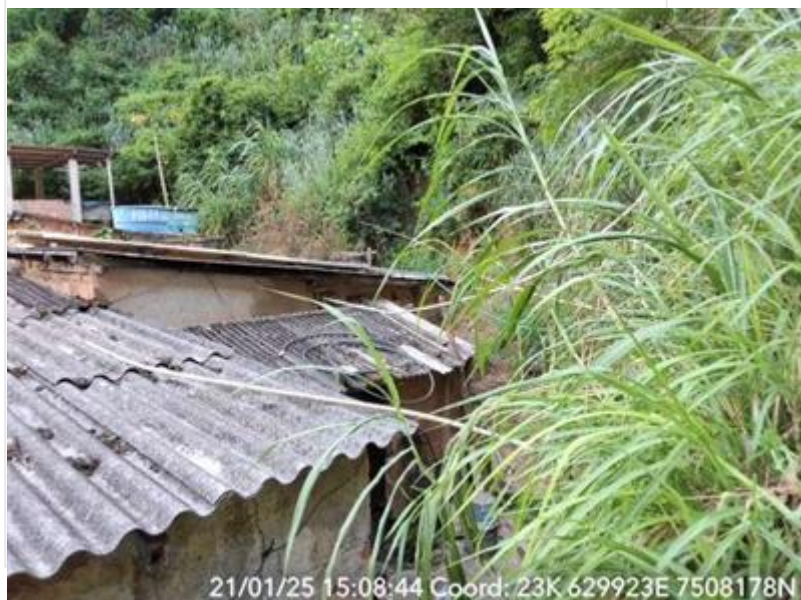
## Foto1

**Remoção da vegetação de grande porte e solo grampeado a montante das moradias do polígono, com suavização do terreno.**

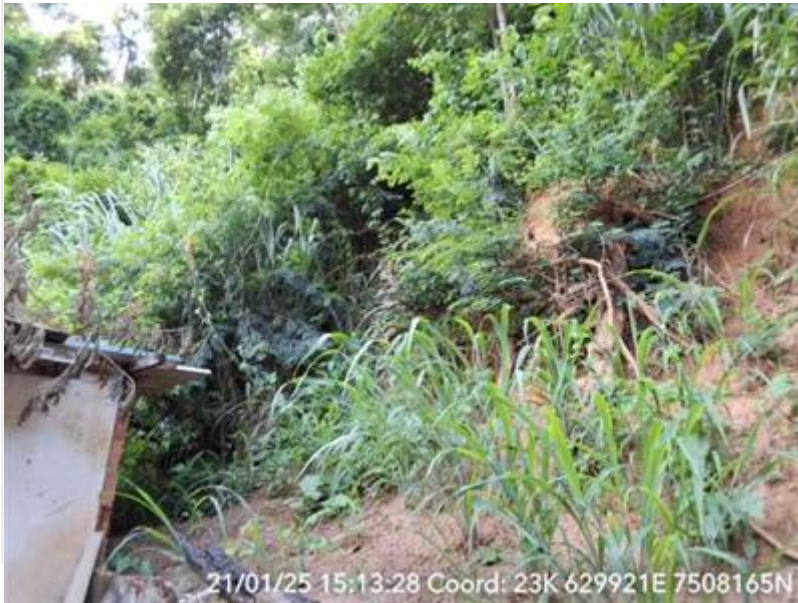
Foto2

**Muro atrás das moradias.**

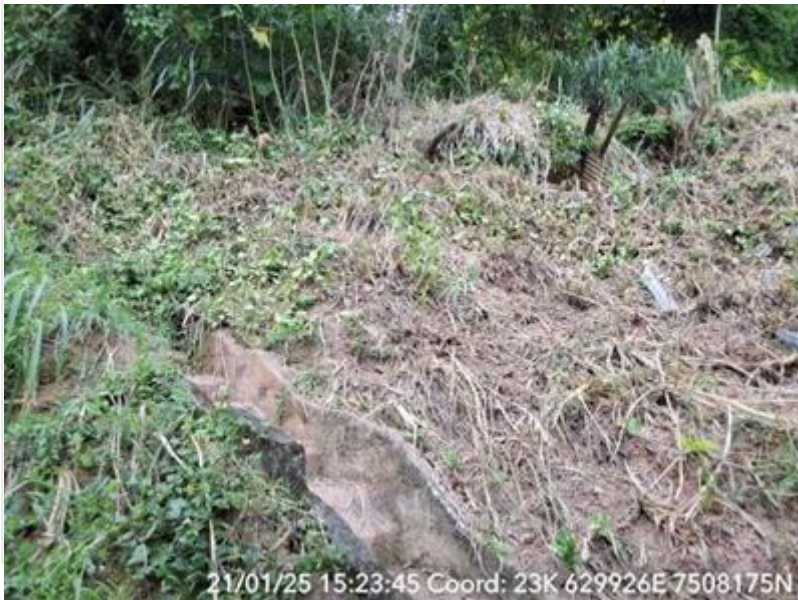
Foto3

**Reparo da escala hidráulica e biomanta.**
