## FICHA DE CAMPO

**MD\_Centro\_222\_AS\_DS\_\_5**

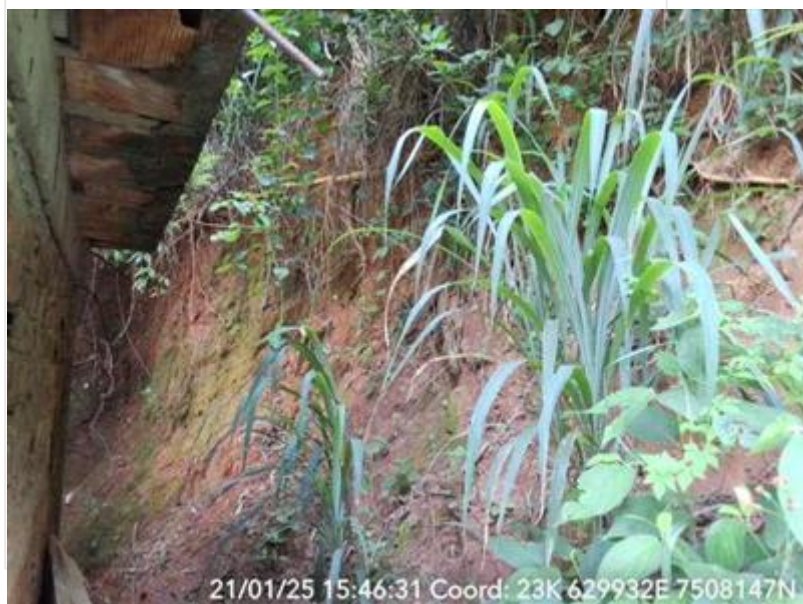
Foto1

**Construção de muro de concreto armado estakeado com canaleta a montante. Na porção superior, suavização do terreno e solo grampeado com face verde, contendo vigota estakeada a montante.**

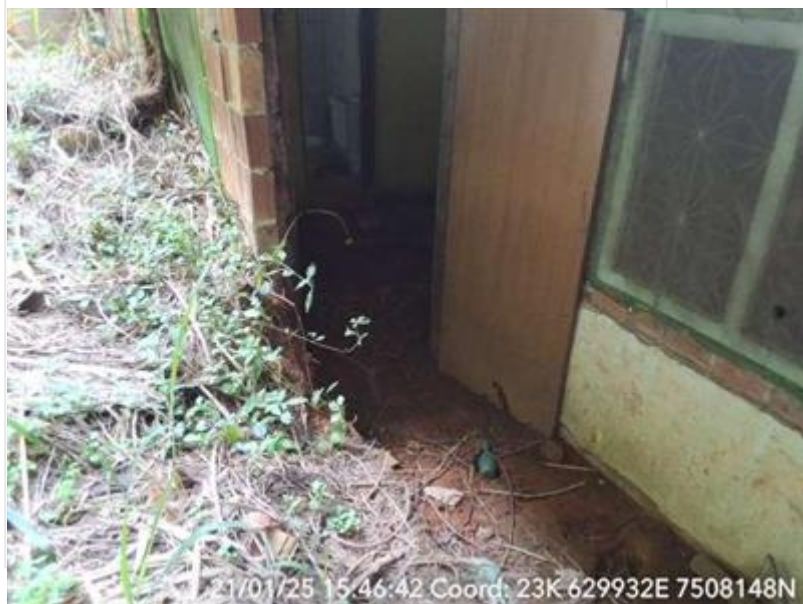
Foto2

**Deslizamento planar em fevereiro de 2024 com atingimento de imóveis. Presença de trincas na moradia. As casas no sopé da encosta encontram-se interditadas. Necessita a remoção do material mobilizado e da "vegetação deslizada".**
