## FICHA DE CAMPO

**Jan 22, 2025, 11:02:21 AM**

**MD\_Centro\_222\_AS\_DS\_\_9**

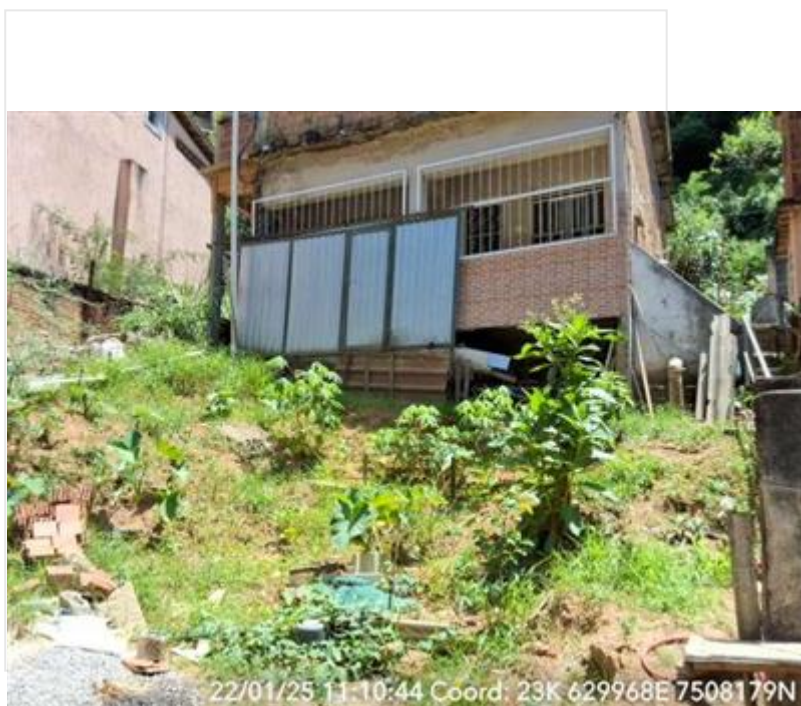
Foto1

**Muro de concreto ciclópico para suporte do talude a jusante da moradia.**

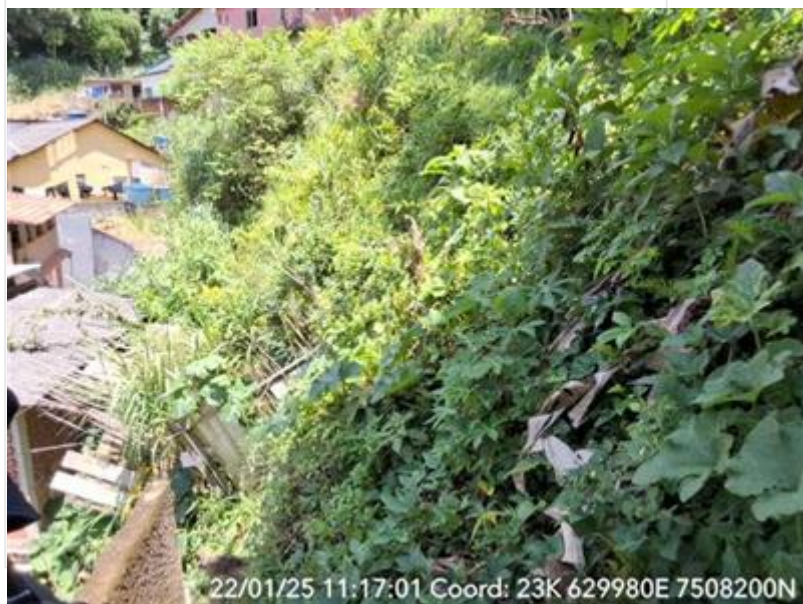
Foto2

**Muro de concreto armado na base, atrás das moradias do polígono, e solo grampeado a montante.**

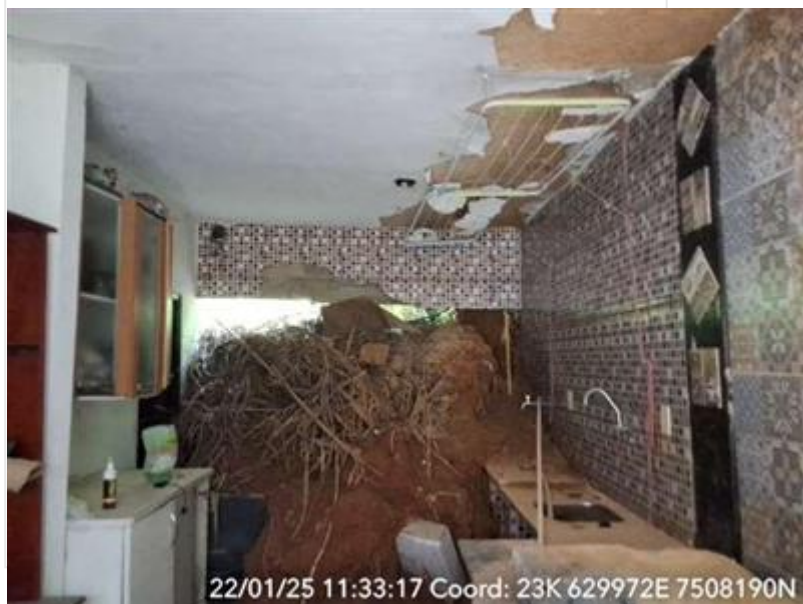
Foto4

**Morada número 254 foi atingida em fevereiro de 2024, com comprometimento da estrutura, estando interditada pela defesa civil. Residência com moradores idosos.**
