## FICHA DE CAMPO

**Samara Cristina Cordeiro dos Santos**

**MD\_Centro\_222\_BC\_SC\_\_1**

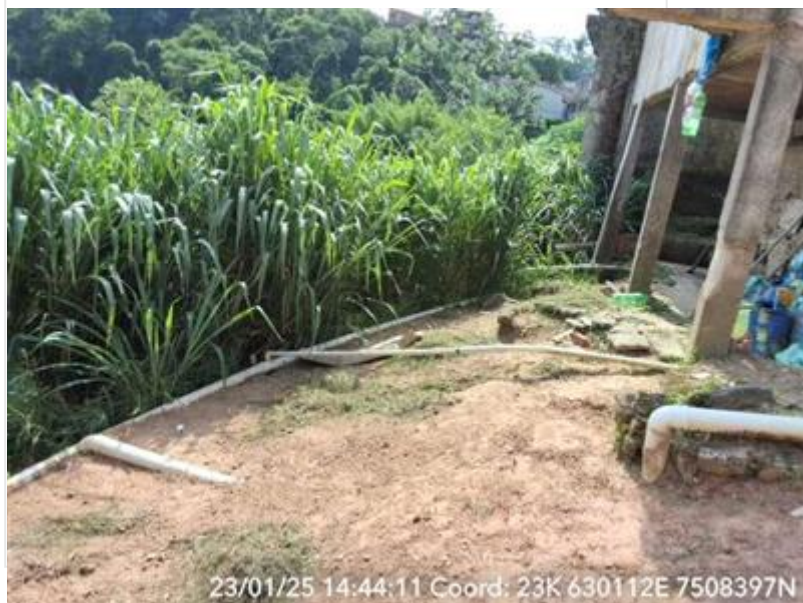
Foto3

**Casas a montante da encosta evidenciando descalçamento.**

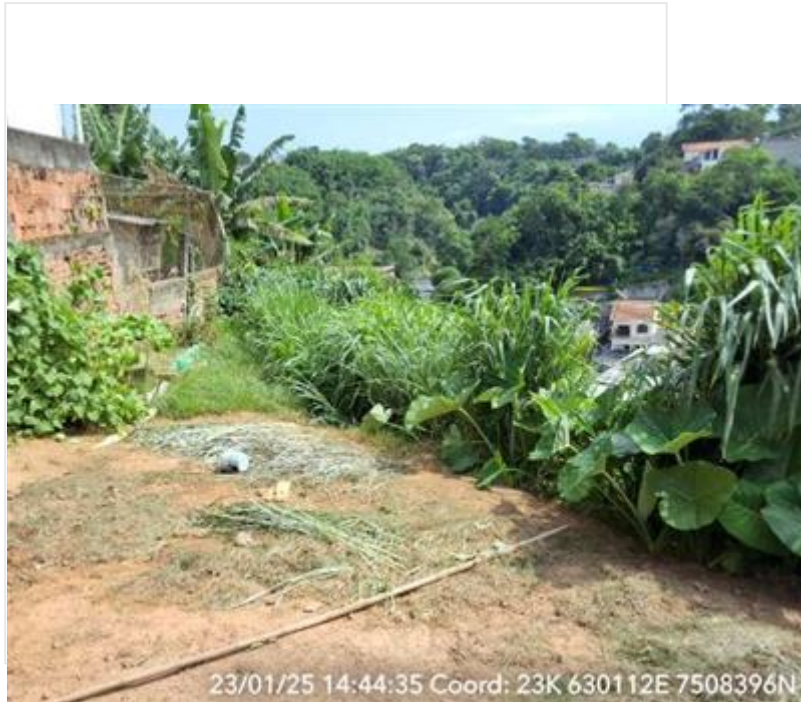
Foto4

**Feições de instabilidade no terreno indicando a necessidade de obra.**
