## FICHA DE CAMPO

**12068017784**

**MD\_Centro\_222\_BC\_SC\_\_3**

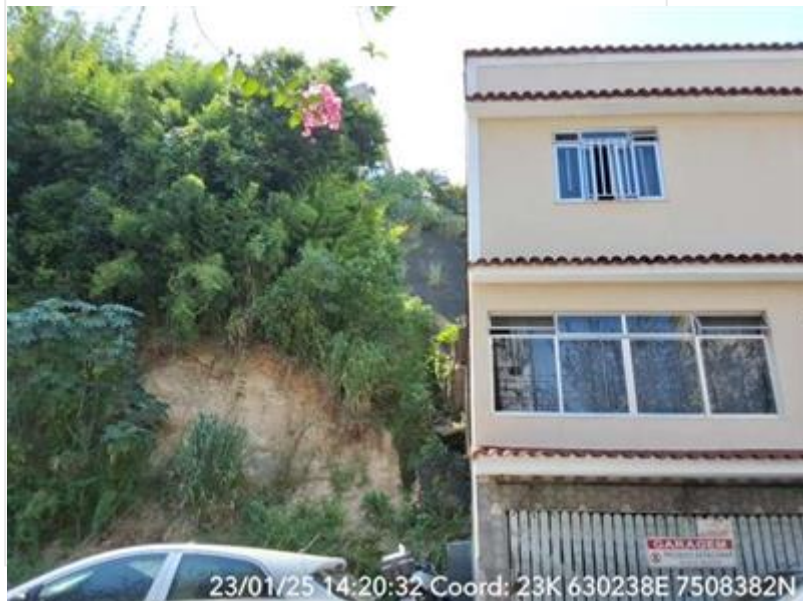
Foto1

**Construção de muro na lateral da edificação, assim como manutenção do concreto projetado.**

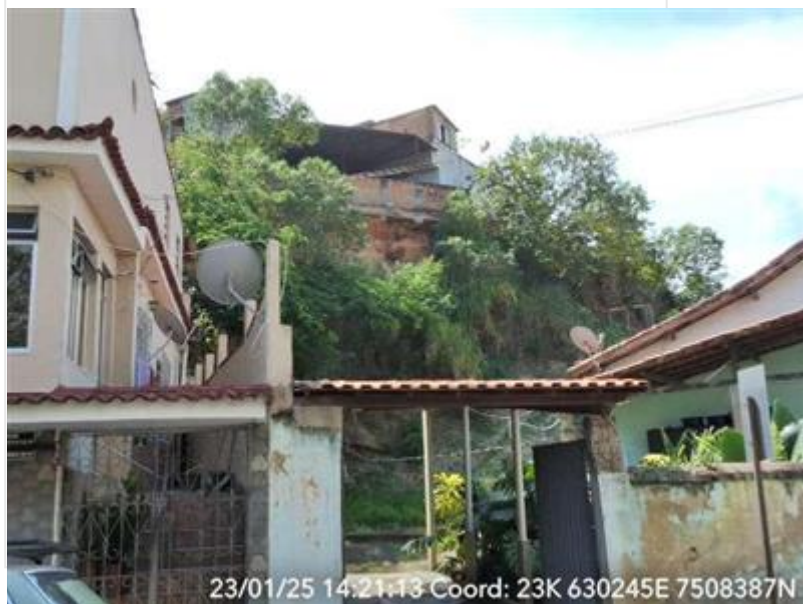
Foto2

**Cortina atirantada para suporte das moradias a montante. Biomanta a jusante da cortina.**

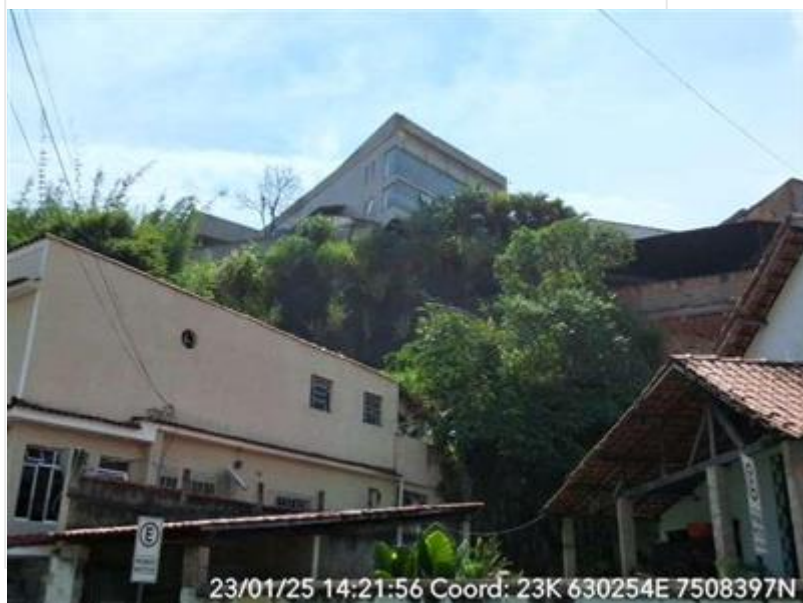
Foto3

**Visão geral do polígono, com destaque ao descalçamento da moradia a montante.**
