## FICHA DE CAMPO

**MD\_Centro\_222\_DS\_IR\_\_3**

Obras:

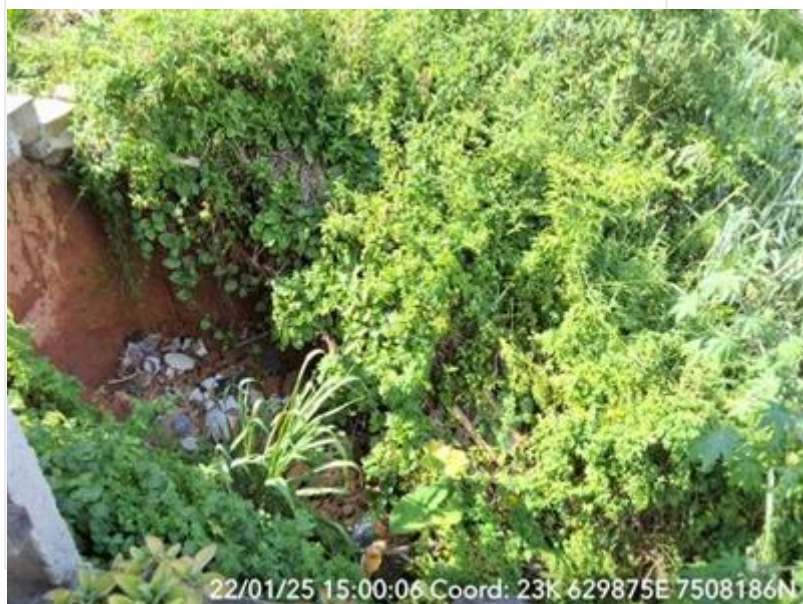
Foto1

**Processo erosivo intensificado pelo fluxo d'água constante no local, descançando parte do terreno.**

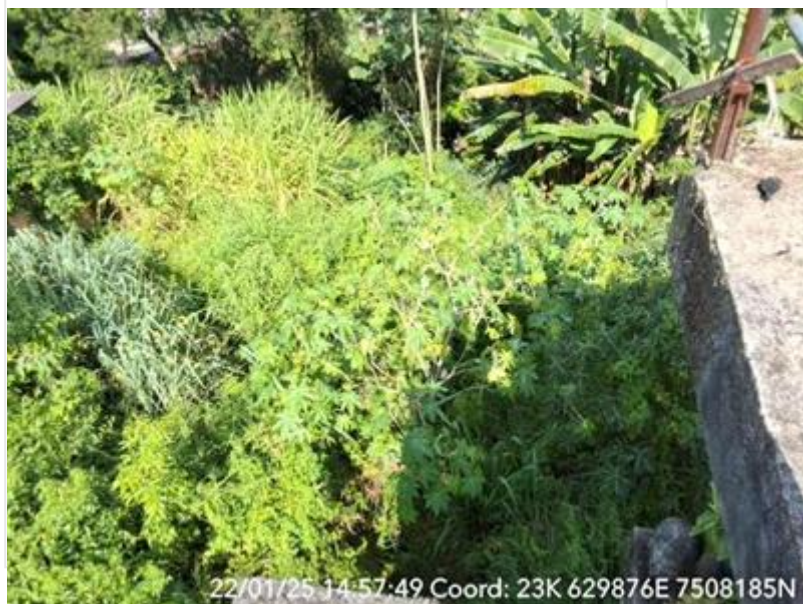
Foto2

**Drenagem natural, necessita de estruturas de drenagem.**

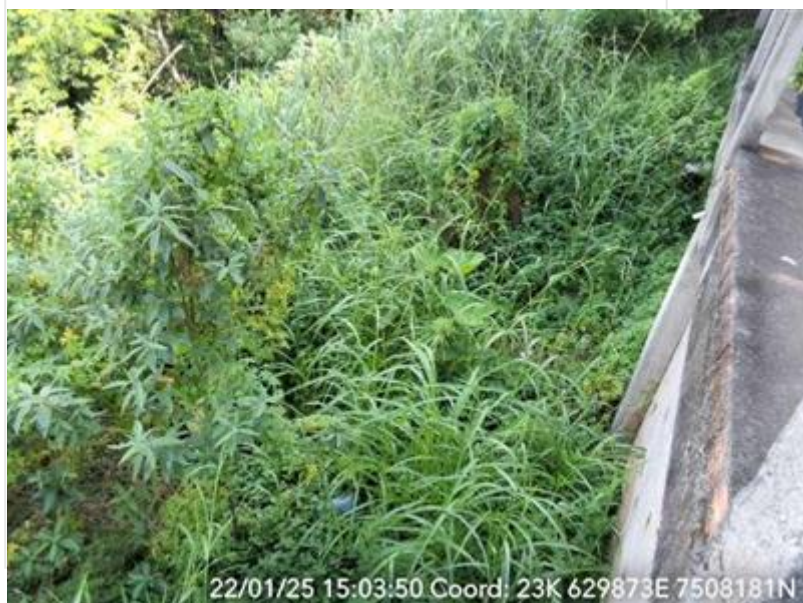
Foto3

**A moradora relatou a construção pretérita de um muro de contenção (encoberto pela vegetação). No entanto, foram observados sinais de movimentação no terreno.**

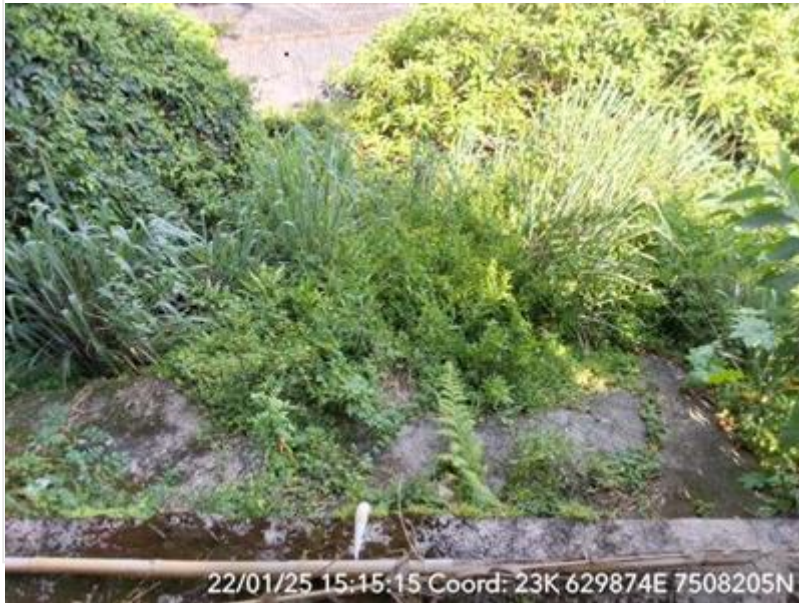
Foto4

**A foto foi tirada da varanda de uma casa onde foram obseados afundamento e trincas.**
