## FICHA DE CAMPO

**12068017784**

**MD\_Centro\_222\_DS\_TS\_\_1**

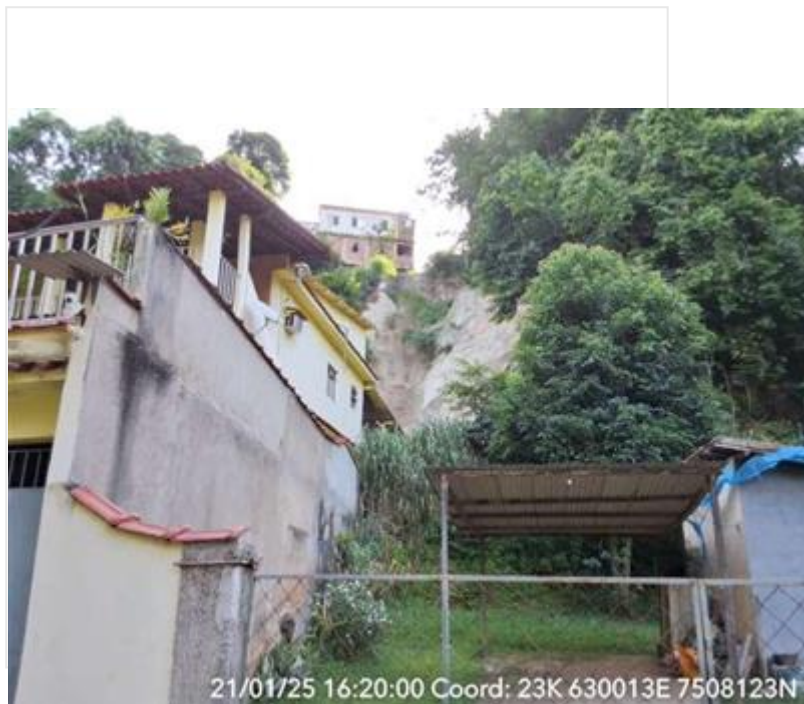
Foto1

**Remoção do concreto projetado (já apresenta avarias), colocando solo grampeado em toda a encosta com elevada inclinação e, também, abaixo das moradias localizadas a montante do polígono.**

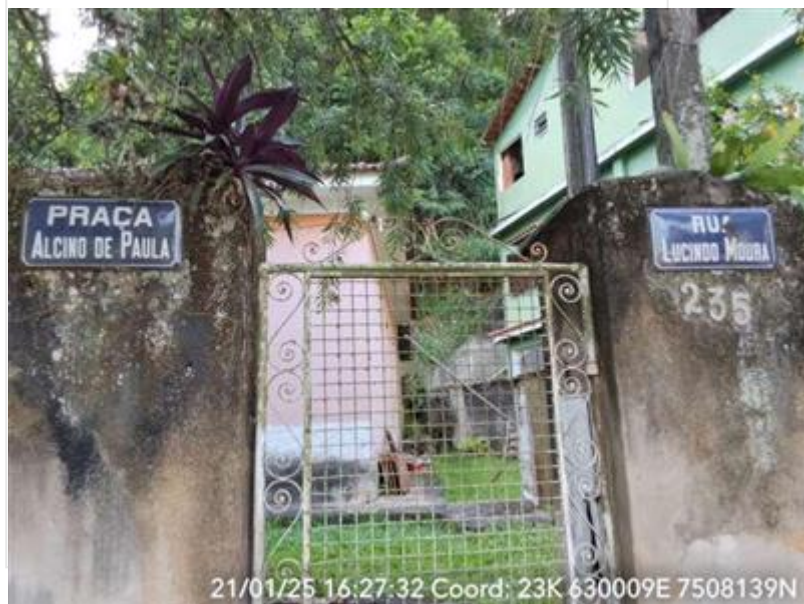
Foto2

**Construção de muro de concreto armado estaqueado atrás das moradias. Hidrossemeadura no setor da encosta com baixa inclinação.**

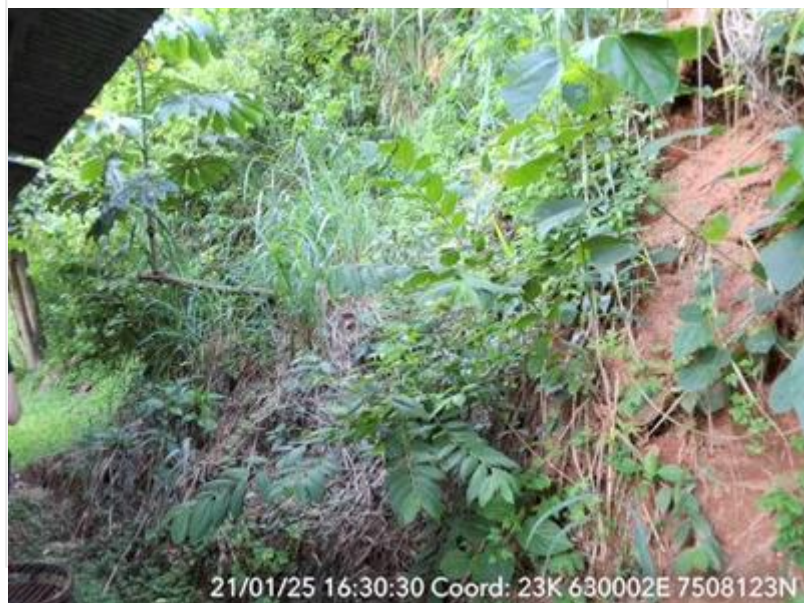
Foto3

**Nos fundos da casa 235, remoção do material mobilizado e "vegetação deslizada". Moradora relatou que houve movimento de massa pelo menos 3 vezes.**
