## FICHA DE CAMPO

**12068017784**

**MD\_Centro\_222\_DS\_TS\_\_5**

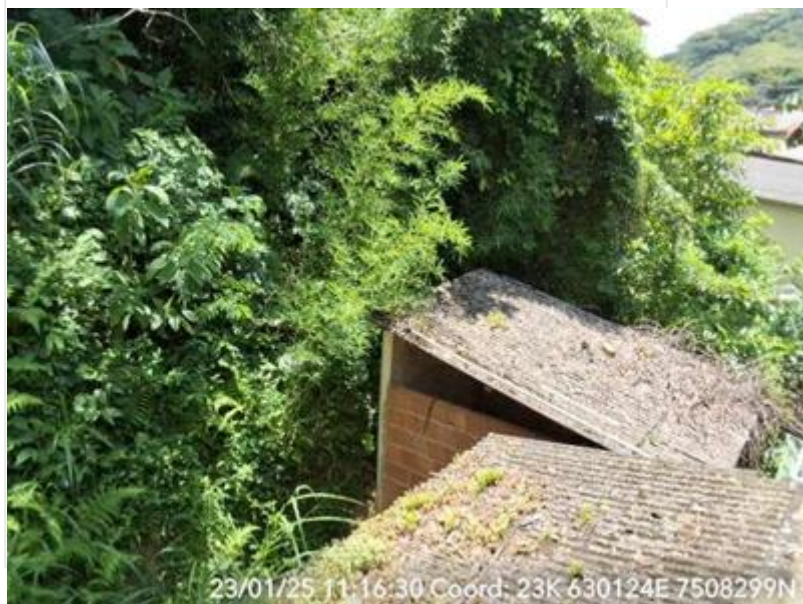
Foto2

**Segundo a moradora, ocorreu deslizamento planar há aproximadamente 20 anos, atingindo parcialmente o imóvel (cozinha). Escada hidráulica e caixa de passagem.**
