## FICHA DE CAMPO

**MD\_Centro\_222\_DS\_TS\_\_9**

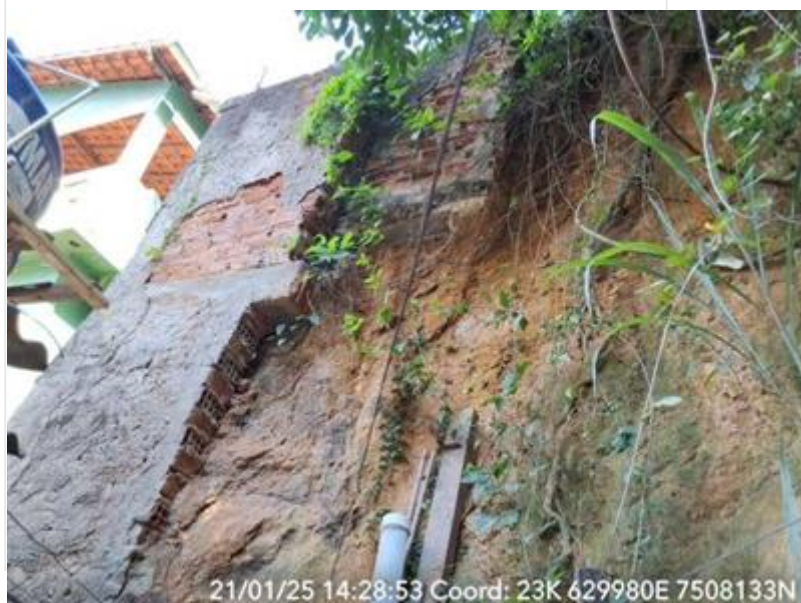
Foto2

**Trata-se de um muro de divisa sem nenhum papel de contenção.**

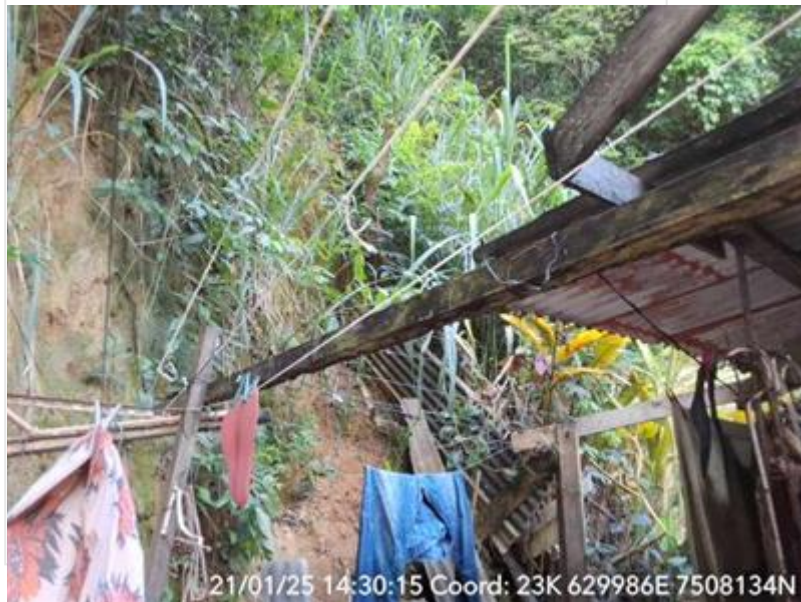
Foto3

**Deslizamento pretérito atrás da moradia 251, com atingimento, onde foi vistoriado para a construção dos muros.**
