## FICHA DE CAMPO

**MD\_Centro\_223\_AS\_DS\_\_3**

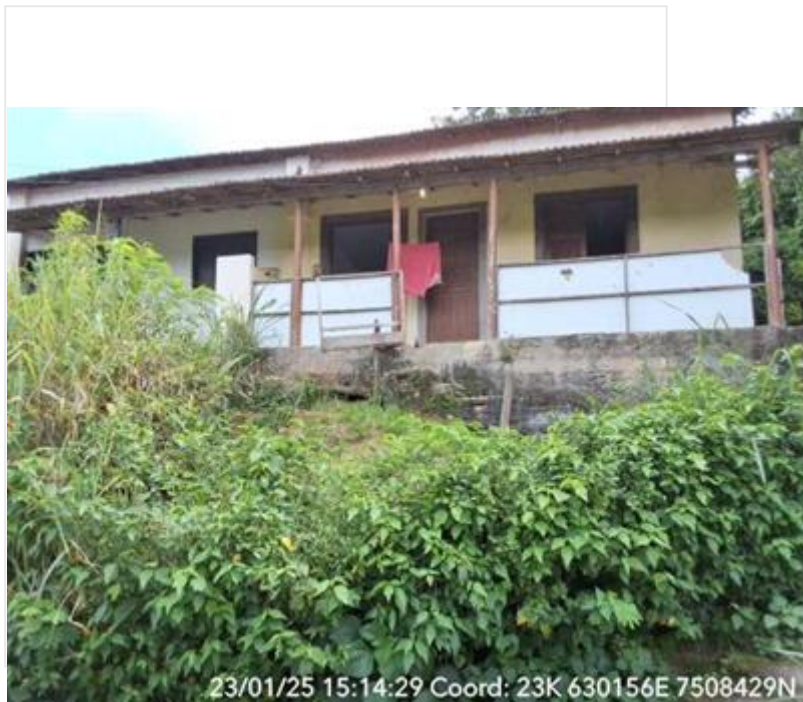
Foto1

**Muro de concreto ciclópico para suporte da moradia.**

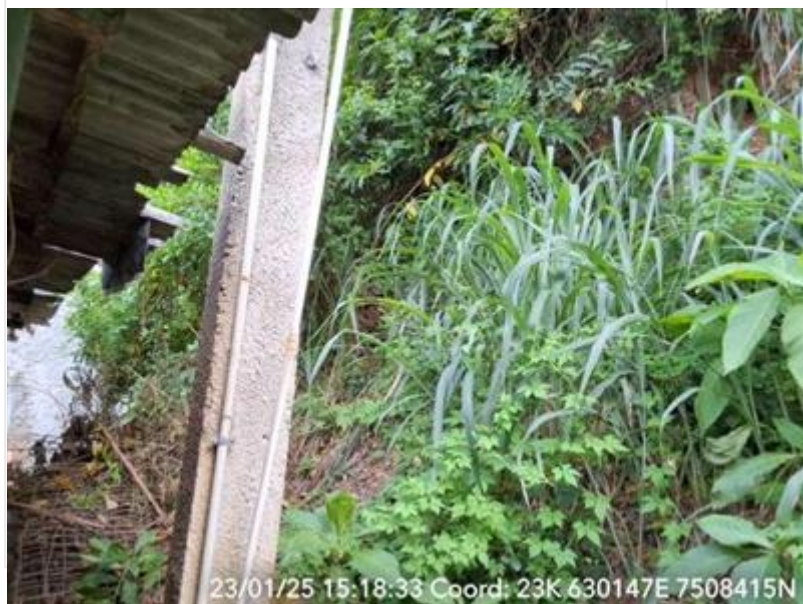
Foto2

**Muro em "L" invertido no talude atrás e na lateral da casa, com suavização do talude acima do muro.**

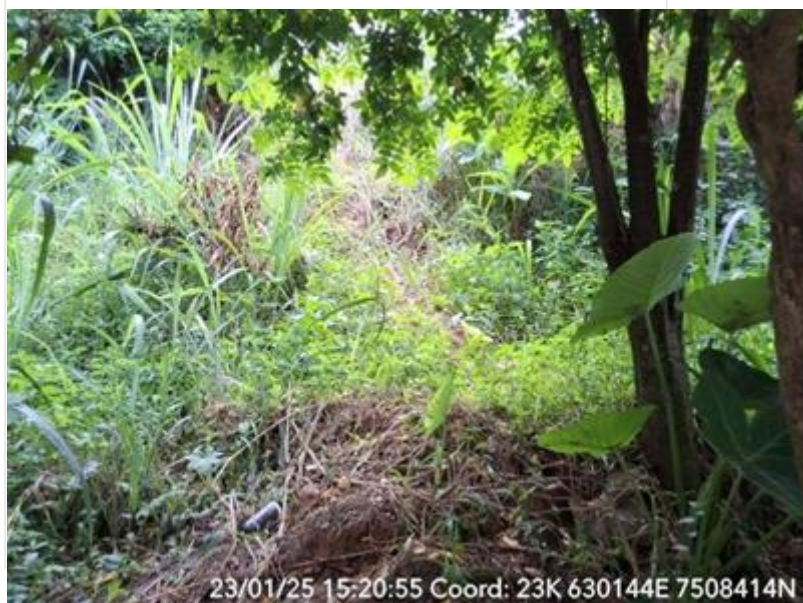
Foto3

**Mobilização de material em talude na lateral da casa do polígono. Ressalta-se a presença de moradia a montante.**
