## FICHA DE CAMPO

**Jan 23, 2025, 2:49:10 PM**

**MD\_Centro\_223\_DS\_IR\_\_1**

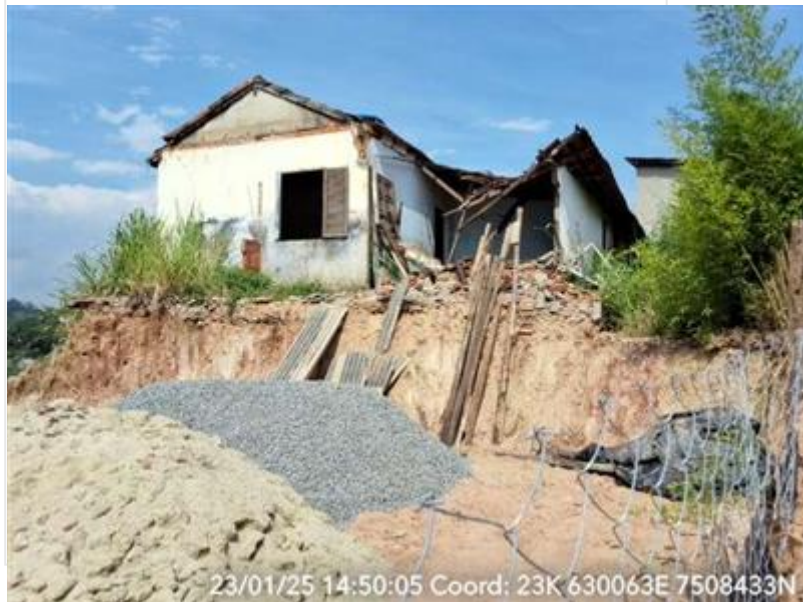
Foto1

**Lateral da casa: muro para suporte da moradia.**

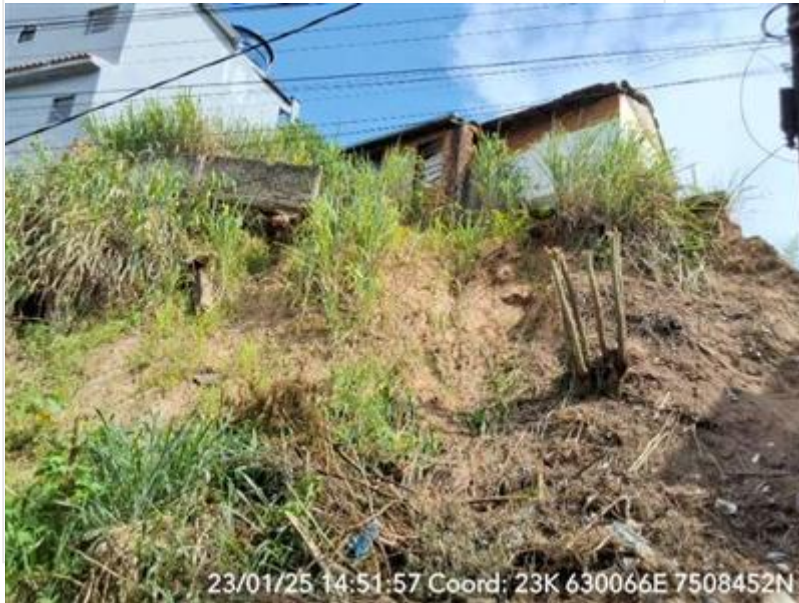
Foto2

**Talude de maior dimensão: cortina atirantada para suporte da moradia, com biomanta abaixo.**
