## FICHA DE CAMPO

**MD\_Centro\_223\_DS\_IR\_\_4**

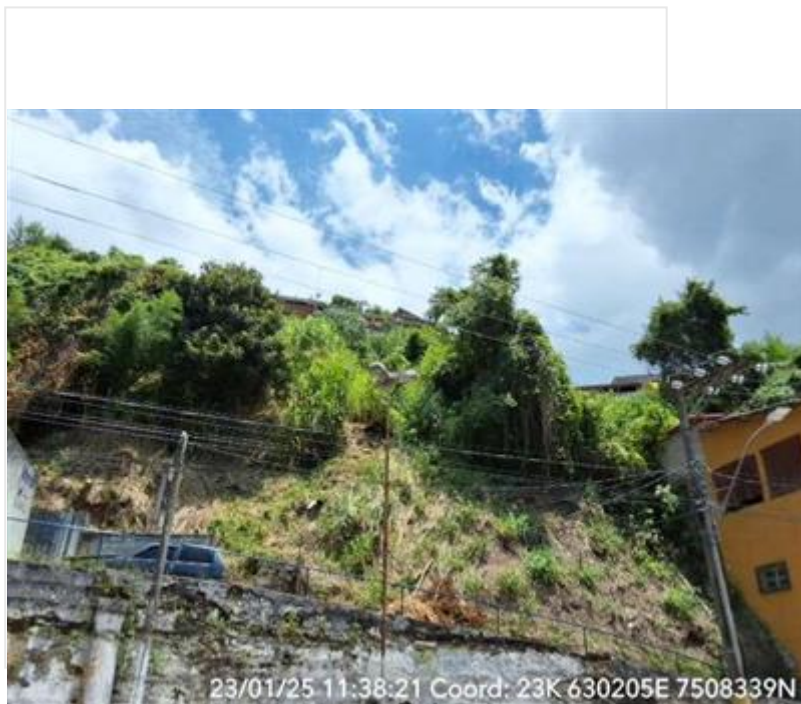
## Foto1

**Cortina atirantada para suporte das moradias a montante. Solo grampeado no restante do polígono, com vigotas estaqueadas a montante.**

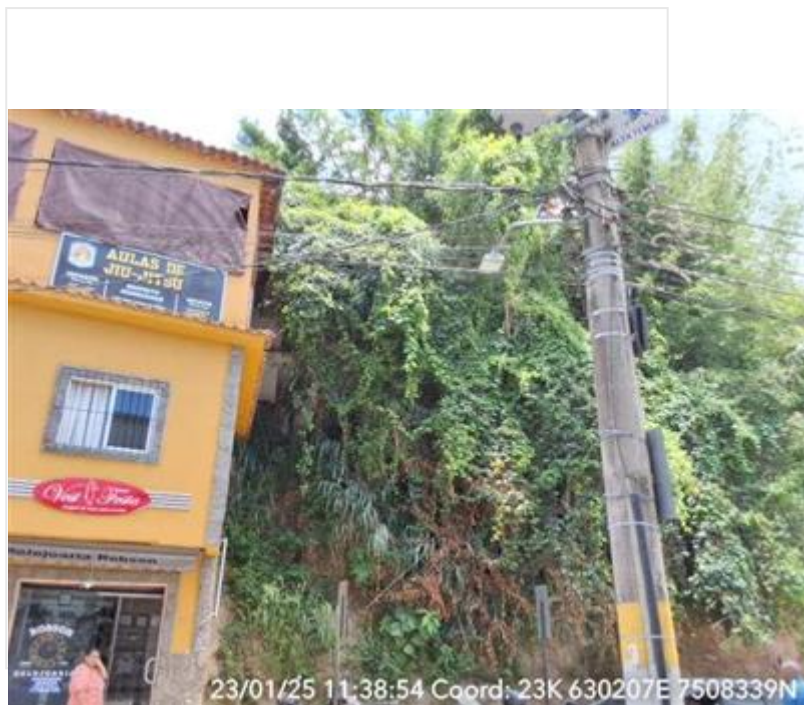
Foto2

**Suavização da lateral do terreno e muro atrás e na lateral da edificação, com canaleta a montante.**

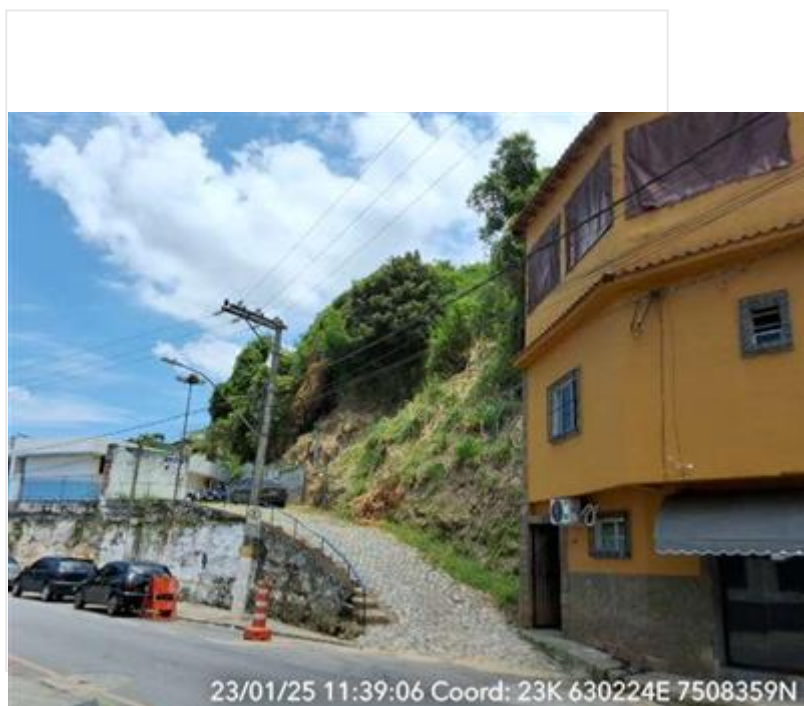
Foto3

**O talude em questão fica a montante de um posto de saúde. Caso haja alguma movimentação, a rota de fuga será comprometida.**
