## FICHA DE CAMPO

**MD\_Centro\_223\_DS\_IR\_\_5**

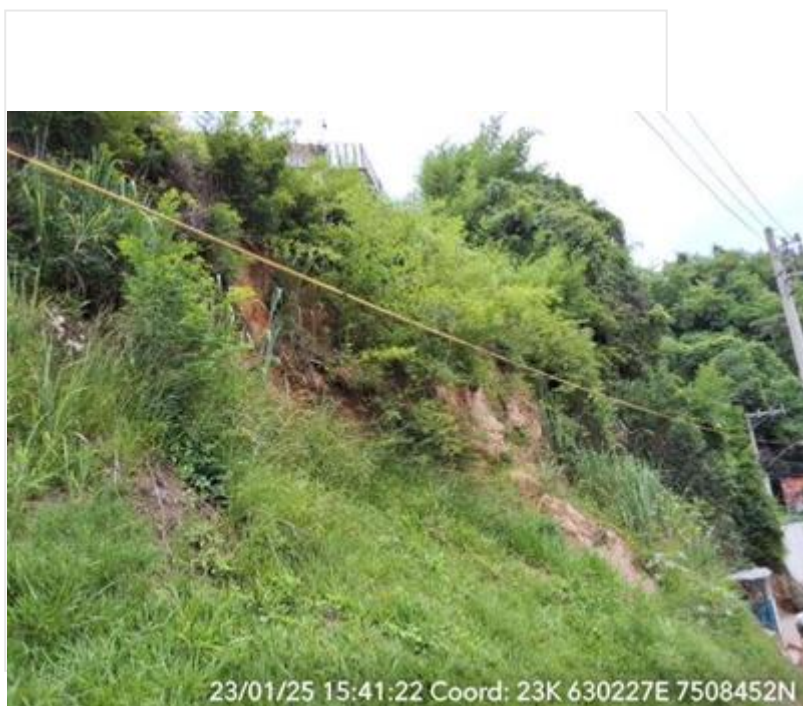
Foto2

**Observam-se feições erosivas a jusante da edificação.**
