## FICHA DE CAMPO

**Jan 29, 2025, 10:06:16 AM**

**MD\_Centro\_223\_DS\_IR\_\_7**

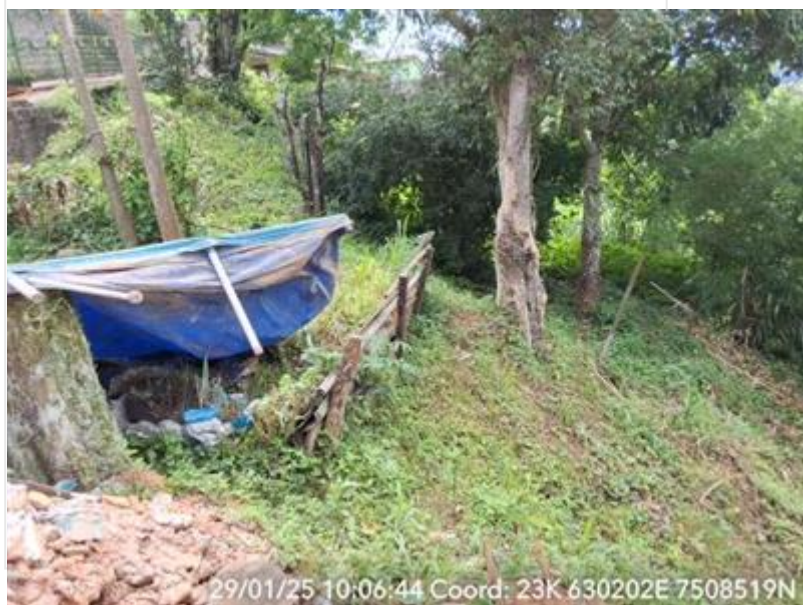
Foto1

**Moradora está realizando obra para expandir a área útil do terreno.**

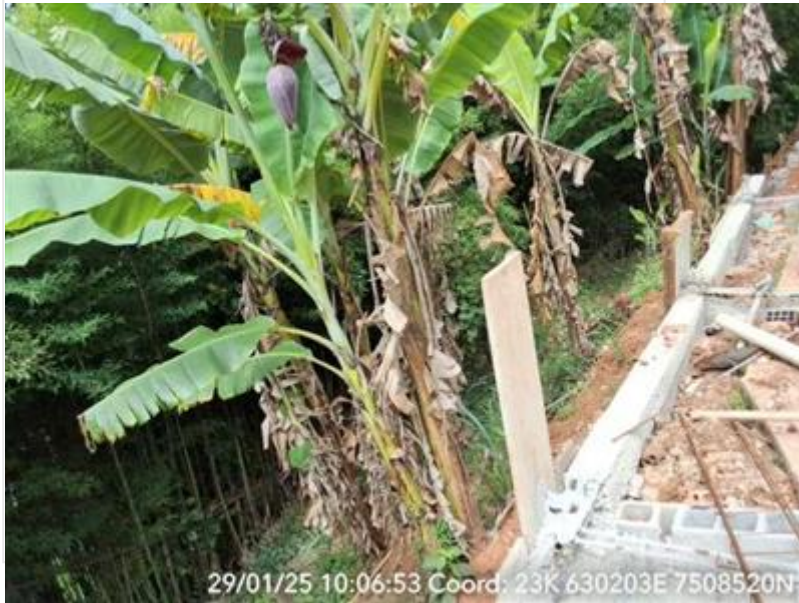
Foto2

**Solo grampeado com vigotas a montante.**
