## FICHA DE CAMPO

**MD\_Centro\_223\_DS\_IR\_\_8**

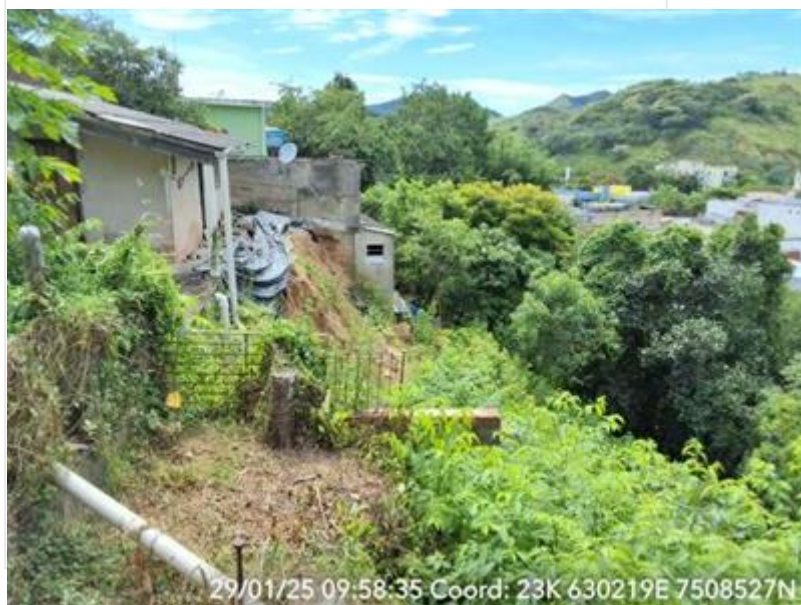
Foto1

**Cortina atirantada para suporte das moradias do polígono. Biomanta a jusante da cortina.**

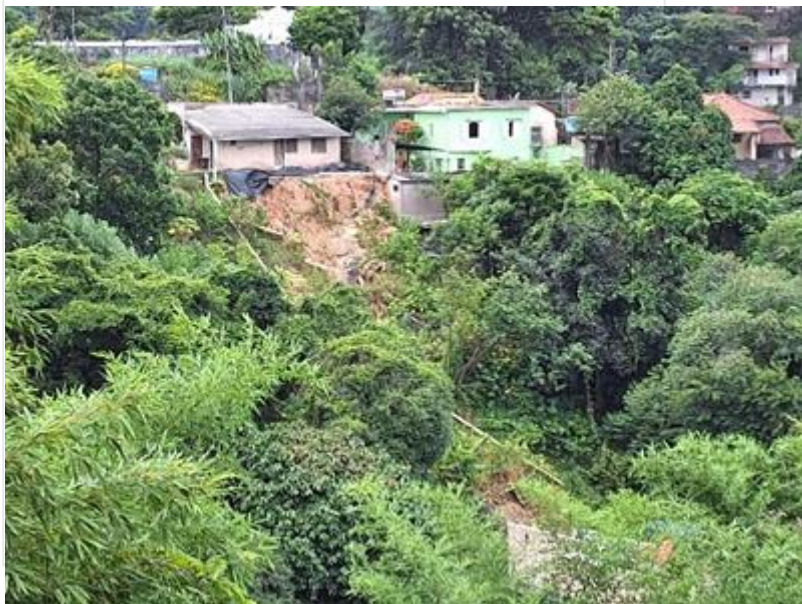
Foto2

**Moradora relatou a ocorrência de queda do muro de contenção em fevereiro de 2024. O processo de erosivo segue ativo.**
