## FICHA DE CAMPO

**MD\_Centro\_225\_JP\_TS\_\_1**

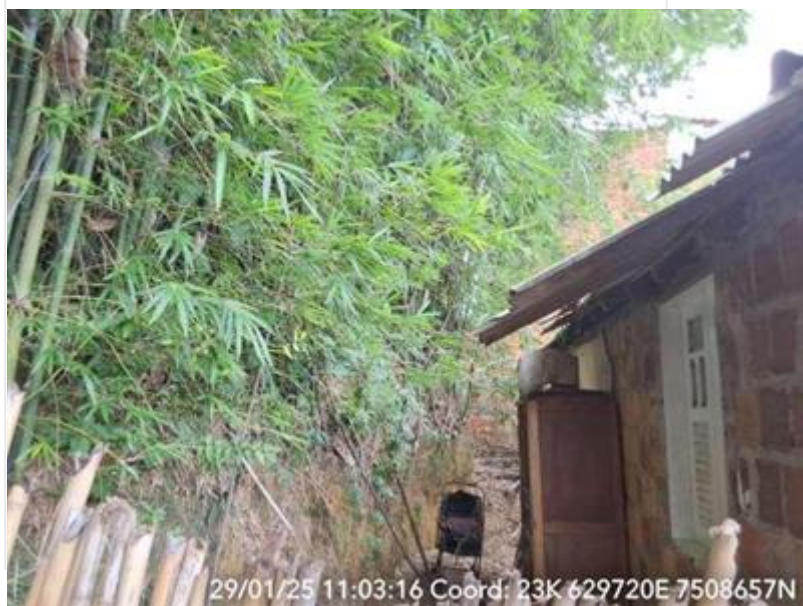
Foto1

**Muro de concreto armado atrás das moradias encaixadas em taludes de corte.**

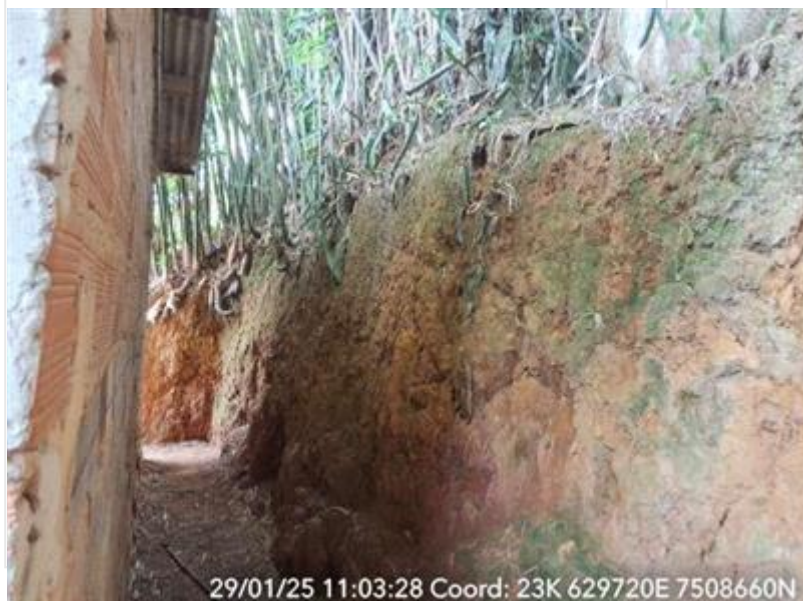
Foto2

**Foi observada a presença de uma moradia na crista desse talude de corte.**

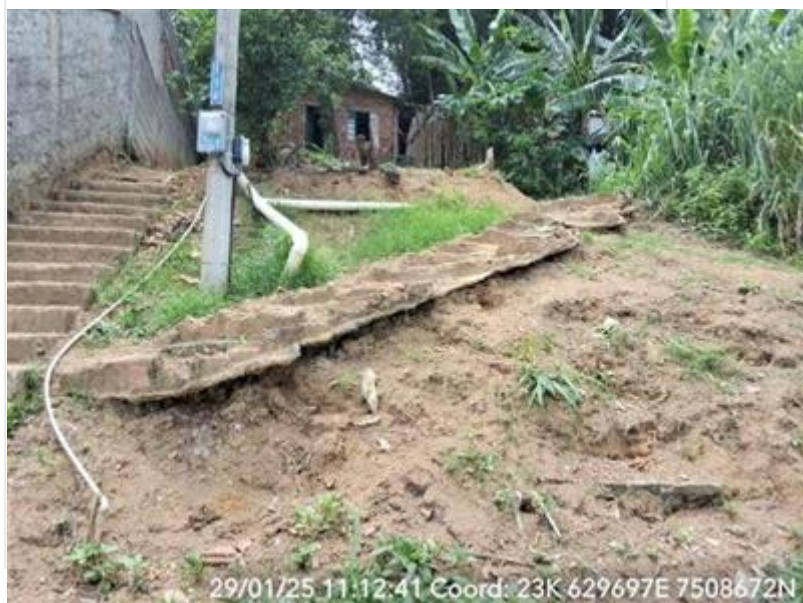
Foto3

**A única rota de fuga de duas moradias foi colapsada. Um novo acesso foi parcialmente construído.**

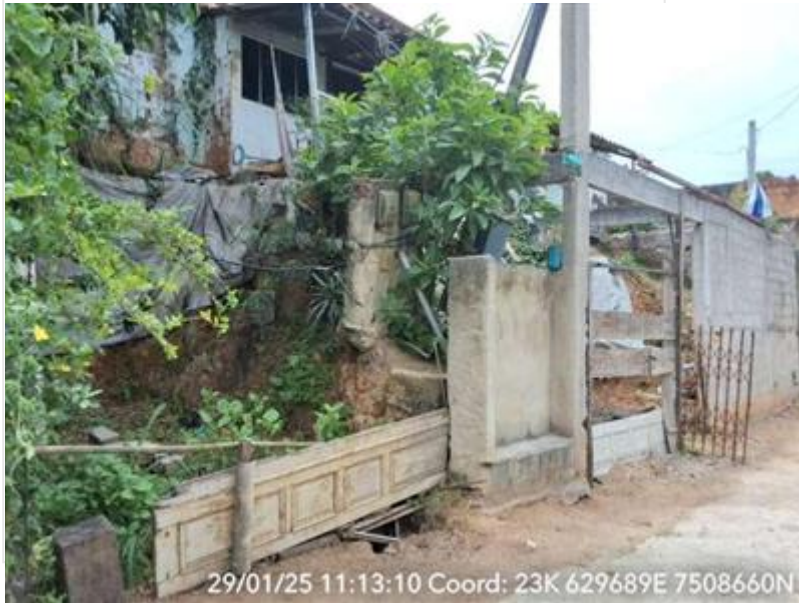
Foto4

**Muro em "L" para suporte das moradias a montante.**
