## FICHA DE CAMPO

**12068017784**

**MD\_Centro\_225\_JP\_TS\_\_4**

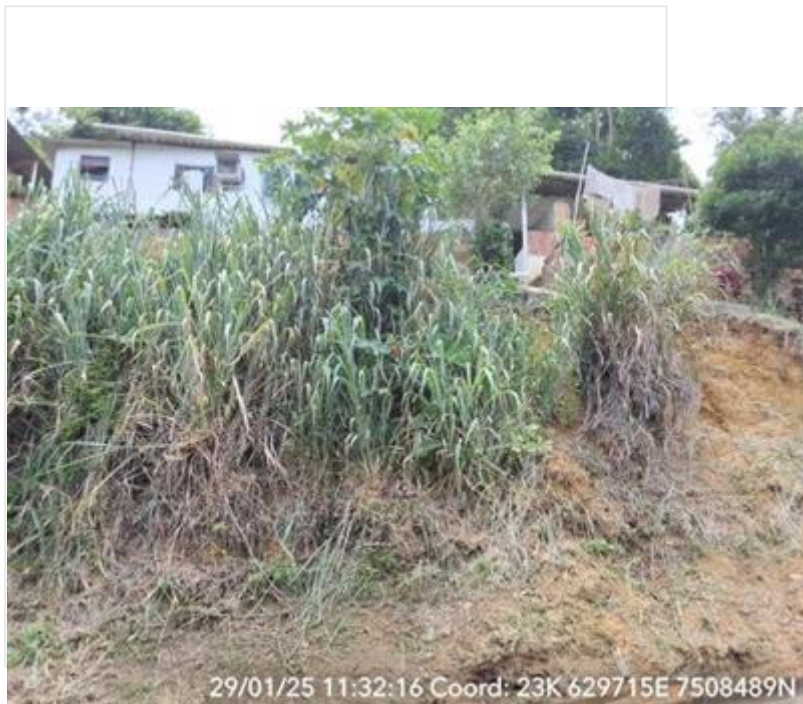
Foto1

**Muro de concreto armado em dois patamares, com gramínea entre ambos, para suporte das edificações.**

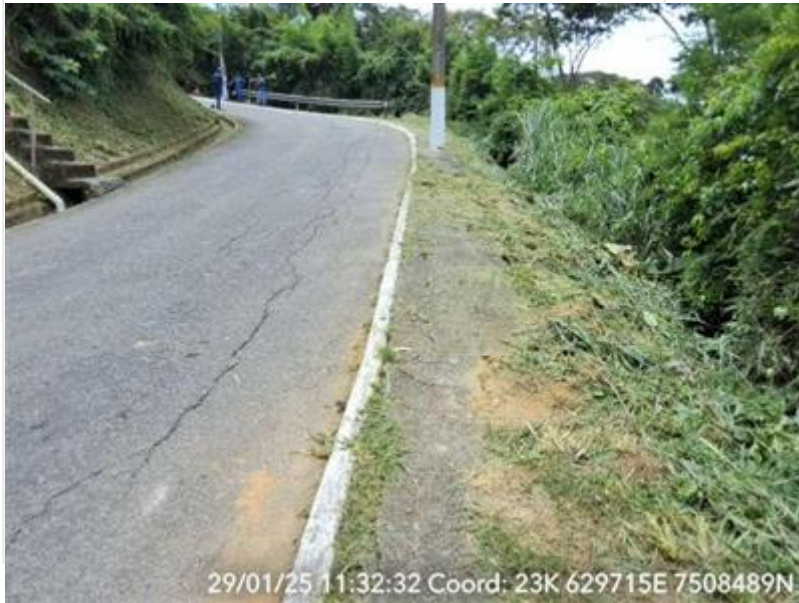
Foto2

**A via apresenta sinais de movimentação e necessita de suporte. Logo, sugere-se solo grampeado a jusante da via.**
