## FICHA DE CAMPO

**Mar 13, 2025, 10:29:06 AM**

**MD\_Centro\_253\_BC\_SC\_\_3**

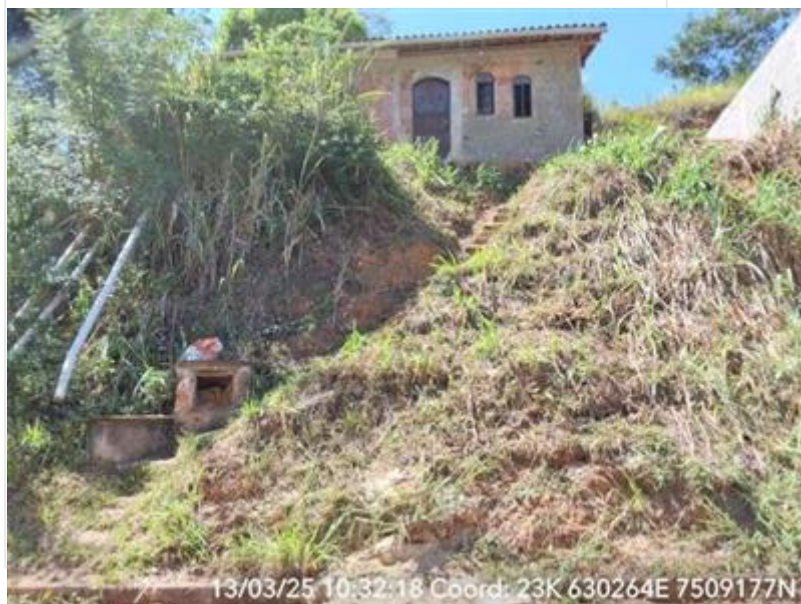
Foto1

**A jusante da edificação de nº 230: muro de concreto armado, em patamares, para suporte da moradia, considerando também o trecho lateral, onde há mobilização de material. Melhorar o acesso à moradia.**

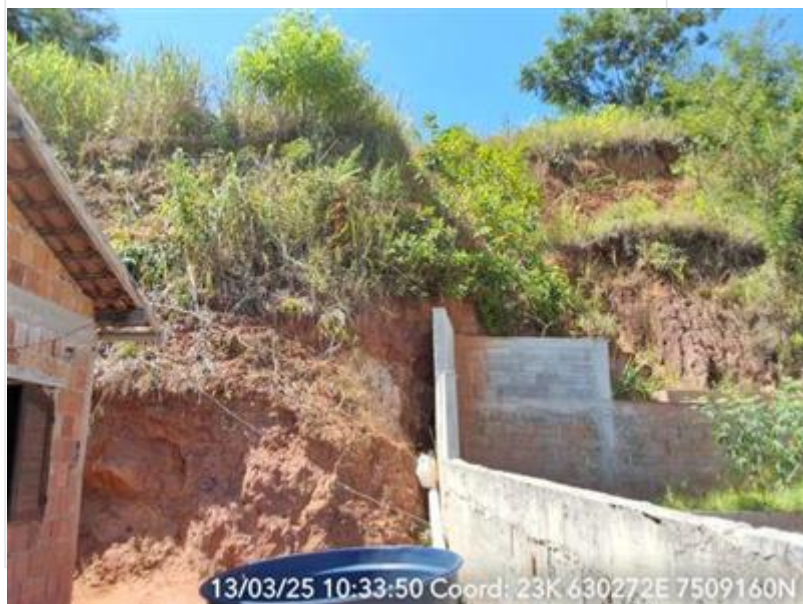
Foto2

**Execução de muro de concreto armado, em patamares, em moradia encaixada no talude de corte, levando em conta uma drenagem eficiente.**

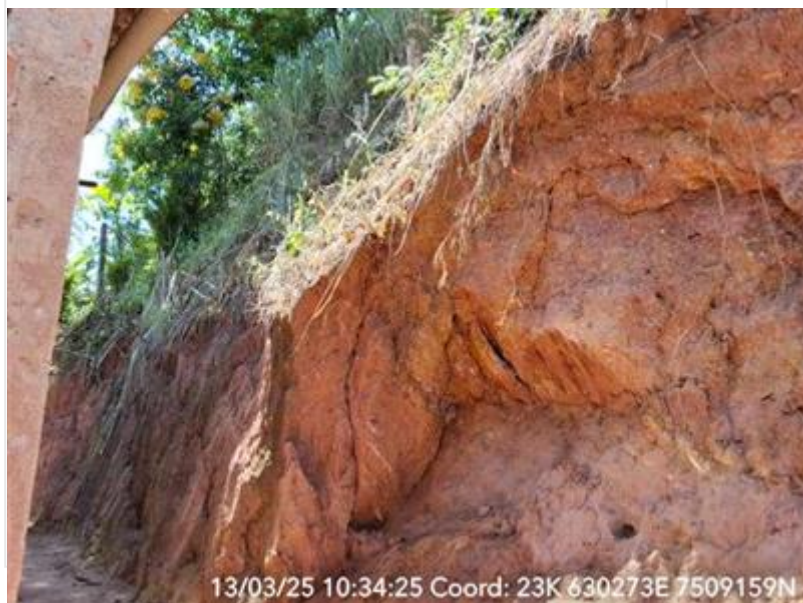
Foto3

**Destaque à proximidade do talude com o imóvel. Moradora relatou que há uma valeta a montante do talude de corte.**

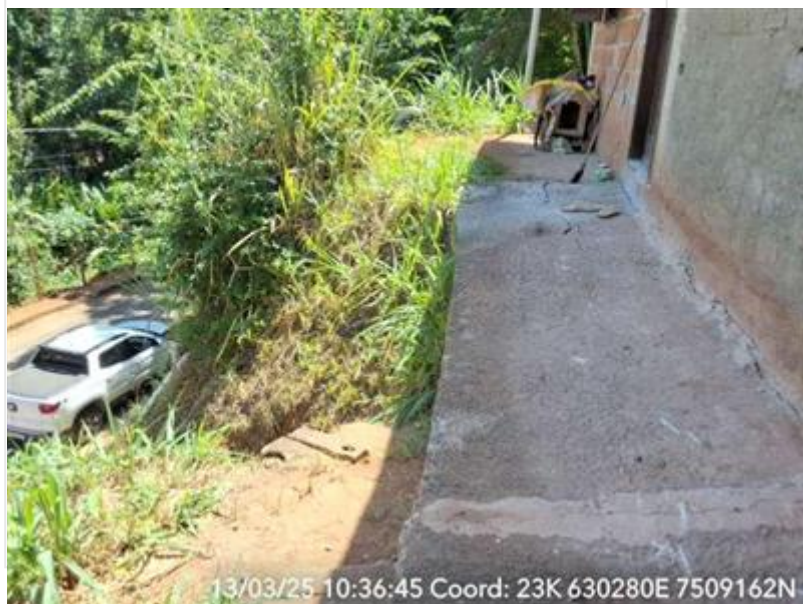
Foto4

**Ressalta-se a precariedade do acesso à moradia e, a instabilidade do terreno, reforçando a necessidade de estrutura de contenção a jusante do imóvel.**
