## FICHA DE CAMPO

**12068017784**

**MD\_Centro\_264\_BC\_SC\_\_3**

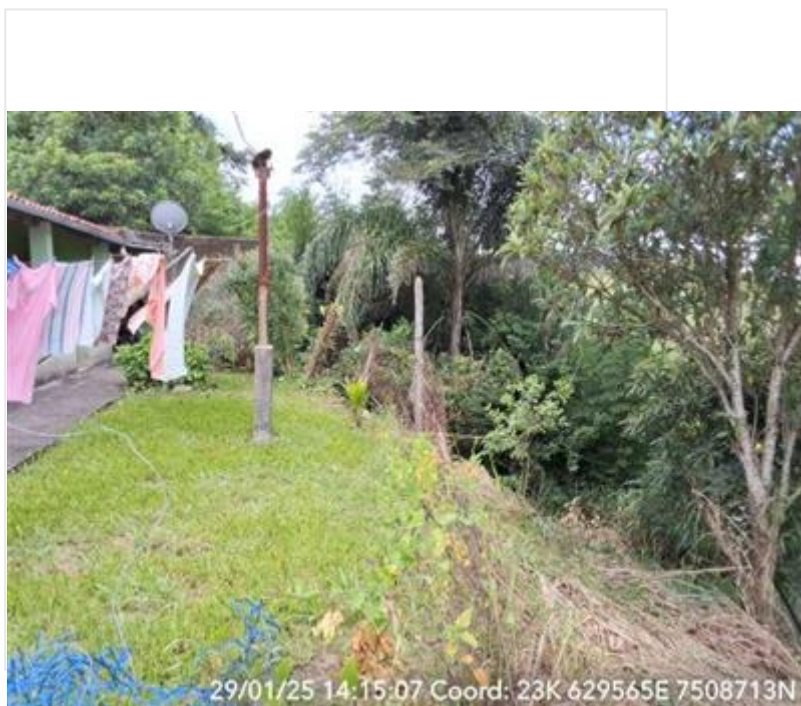
## Foto1

**Solo grampeado a jusante das moradias ao longo de todo o polígono, com vigotas a montante.**

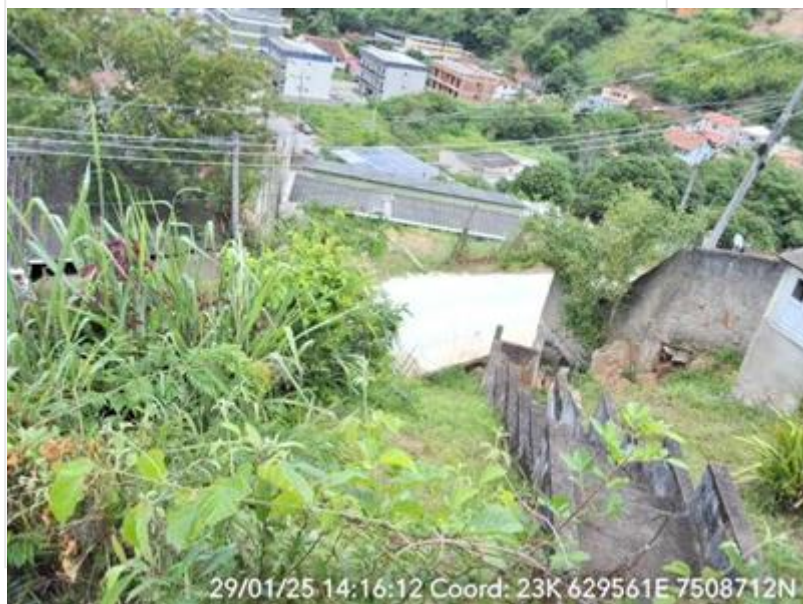
Foto2

**O muro da lateral do terreno necessita ser reconstruído, pois encontra-se com avarias.**

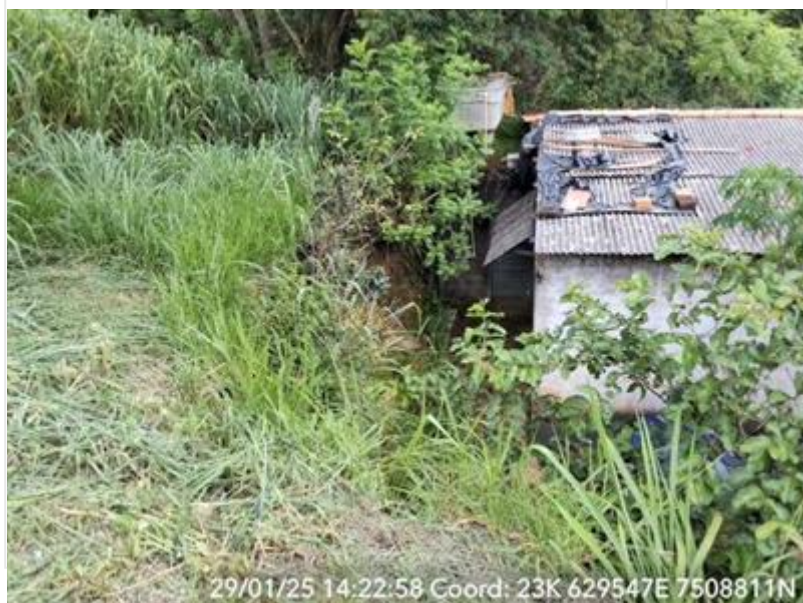
Foto3

**Muro em moradias encaixadas em talude de corte.**

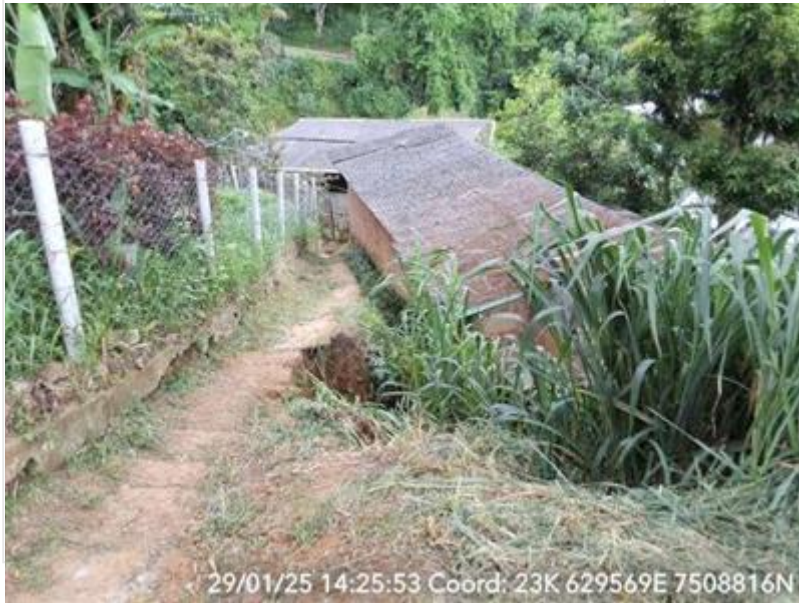
Foto4

**Destaque para o avanço da feição erosiva na via de acesso das moradias.**
