## FICHA DE CAMPO

**MD\_Centro\_286\_BC\_SC\_\_13**

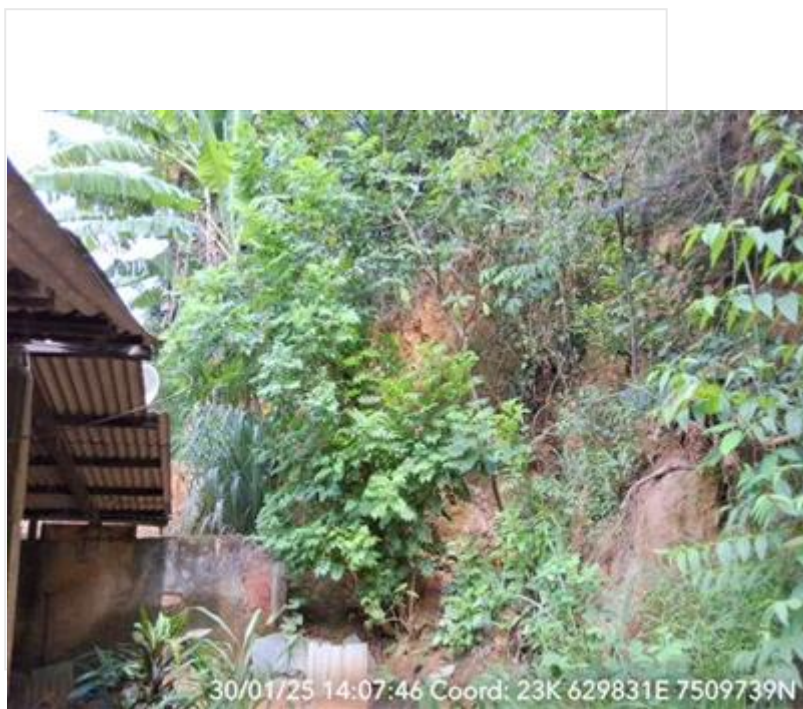
Foto1

**Drenagem em todo o polígono. Remoção da vegetação como árvores de alto porte.**

**Muro em "L" invertido na base do talude; muro de concreto armado a montante, em um patamar diferente.**

- **muro de concreto armado em "L" com base invertida**
- **muro de concreto armado estaqueado**

- **construção/reparo de passeio**
- **construção de guarda-corpo**
- **remoção da "vegetação deslizada"**
- **remoção do material mobilizado**
- **acerto/suavização do terreno**
- **desobstrução da drenagem**
