## FICHA DE CAMPO

**MD\_Centro\_286\_BC\_SC\_\_14**

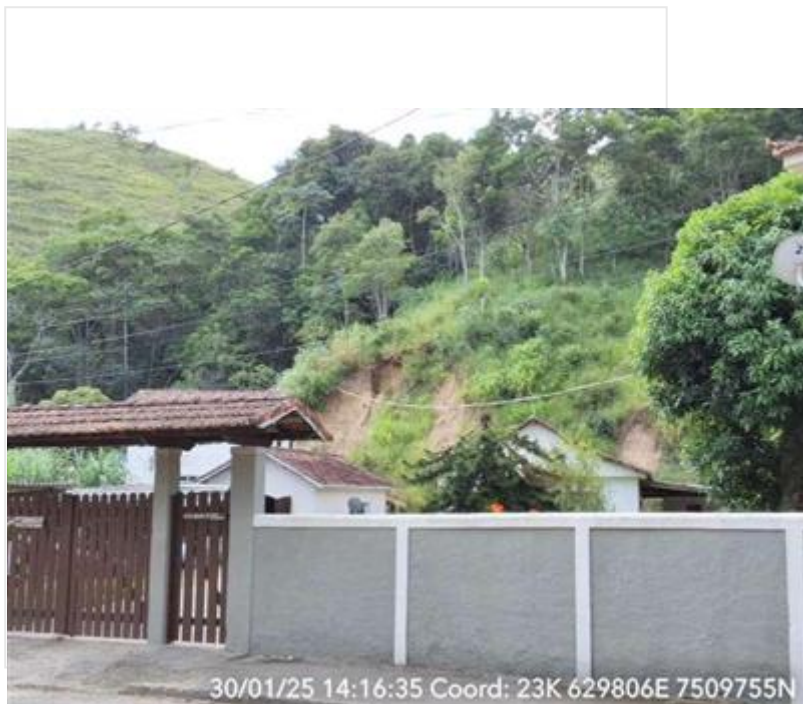
Foto1

**Muro de concreto em "L" invertido na base do talude, com retaludamento a montante do muro.**

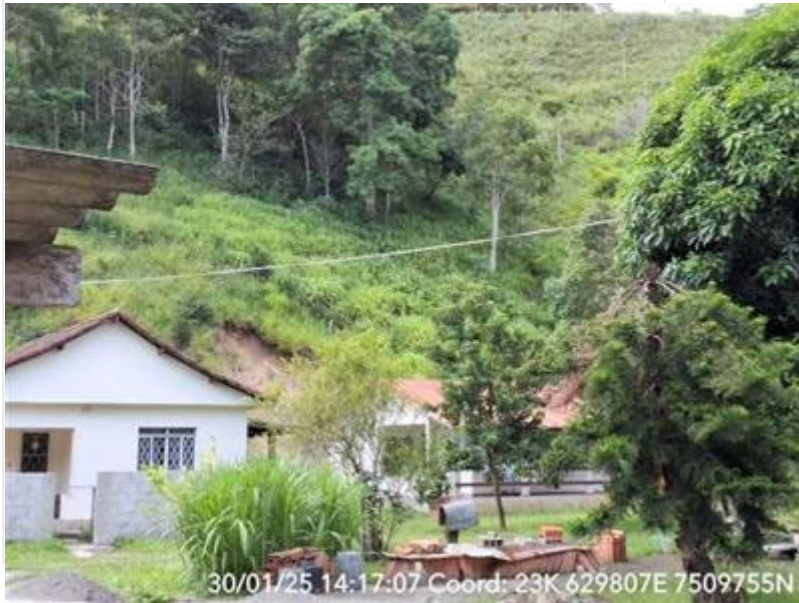
Foto2

**Escada hidráulica encaixada na drenagem natural.**
